船舶事故調査報告書

運輸安全委員会（海事専門部会）議決

事故種類	乗揚
発生日時	令和6年7月10日 11時15分ごろ
発生場所	宮崎県日南市大島南方沖 鞍埼灯台から真方位141°620m付近 (概位 北緯31°30.6′ 東経131°25.2′)
事故の概要	漁業実習船わかたけは、航行中、干出岩に乗り揚げた。
事故調査の経過	令和6年8月19日、主管調査官（門司事務所）を指名 原因関係者から意見聴取手続実施済
事実情報 船種船名、総トン数 船舶番号、船舶所有者等	漁業実習船 わかたけ、4.9トン MZ3-20700（漁船登録番号）、宮崎県 第295-44548号（船舶検査済票の番号）
乗組員等に関する情報	船長、一級小型・特殊・特定
負傷者	なし
損傷	船尾部船底外板に破口、推進器軸及び同翼に曲損、舵板の脱落等
気象・海象	気象：天気 晴れ、風向 南西、風力 3、視界 良好 海象：波高 約0.5m、潮汐 下げ潮の中央期、潮高 約120cm (油津)
事故の経過	<p>本船は、船長が1人で乗り組み、研修生6人及び指導講師6人を乗せ、漁業実習（一本釣り）の目的で、大島南方沖の海域に向け、日南市油津港を出港した。</p> <p>本船は、大島南方沖から大島南南西方沖の海域にかけて漁業実習を行ったものの、魚が釣れなかった。</p> <p>船長は、大島東方沖の海域であれば、風の影響を避けながら漁業実習を行うことができると思い立ち、同海域に移動することとした。</p> <p>船長は、レーダー及びGPSプロッターを作動させ、操舵室中央に立った姿勢で手動操舵により操船に当たり、針路を大島南方沖に向け、約15ノットの対地速力で本船を東北東進させ始めた。</p> <p>船長は、本事故発生の約4～5年前に大島南方沖を航行した際、小瀬には白波が立ち、海面の色に変化が見られたので、大島南方沖に小瀬が存在することは知っていたものの、正確な位置は知らなかった。</p> <p>船長は、約4～5年ぶりの大島南方沖の航行であったものの、過去に目視のみで小瀬を把握でき、乗り揚げることなく航行できた経験があったので、進行方向の海面状況を見ながら航行すれば小瀬の存在を把握でき、乗り揚げることはないと思っていた。</p> <p>船長は、本船が大島南方沖に至った後、大島東方沖に向けて本船を北東進させた。</p>

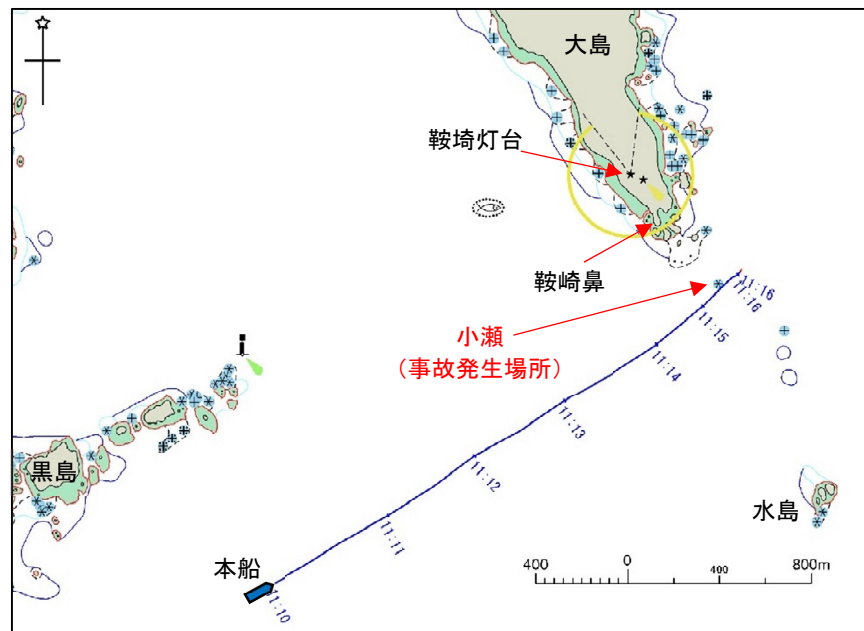
図1 航行経路図

船長は、小瀬の存在が気になったが、海面の状況に変化が見られなかったため、本船を北東進させ続けたところ、突然、船底からの衝撃音を聞いた。(図1参照)

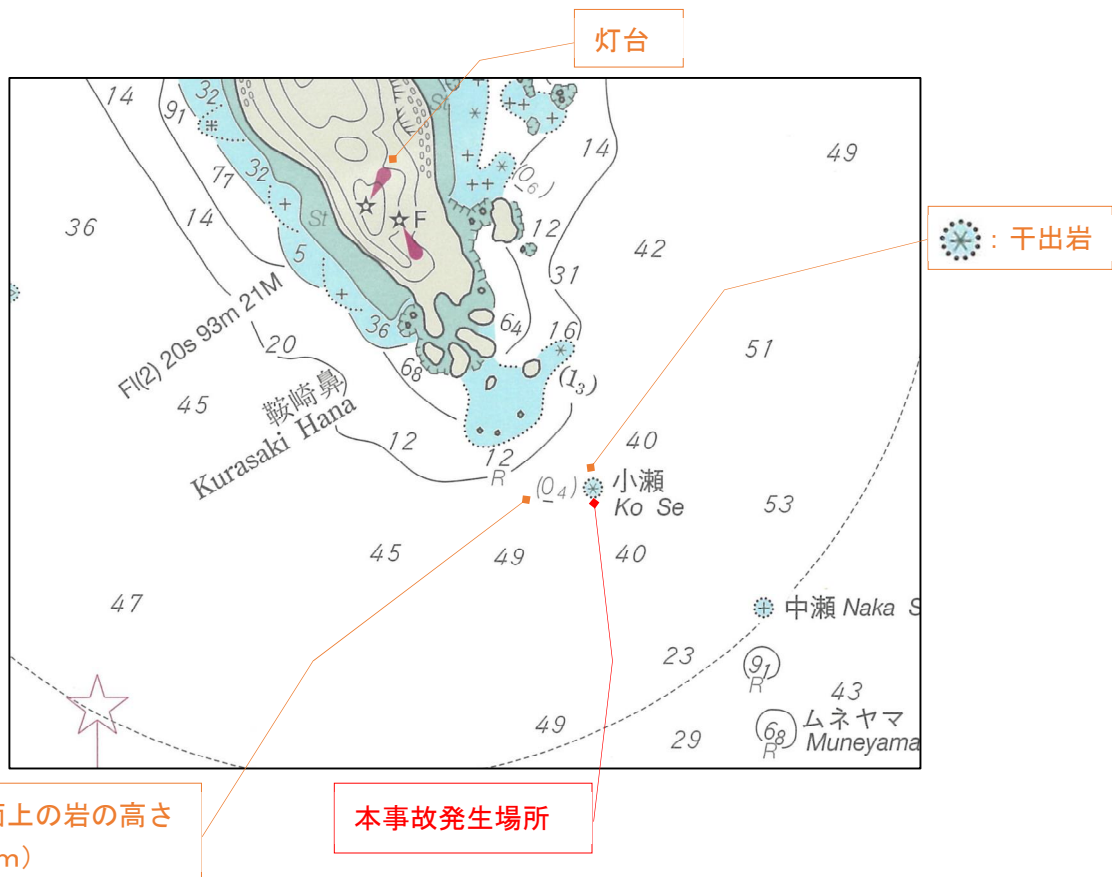
図2 海図W181 (抜粋)

海図(W181)によれば、大島南端の鞍崎鼻南東方沖350m付近には、小瀬と称する干出岩(満潮時には水没して干潮時には頂部が水面上に露出する岩)が記載されている。(図2参照)
