船舶事故調査報告書

令和7年1月22日  
運輸安全委員会（海事専門部会）議決

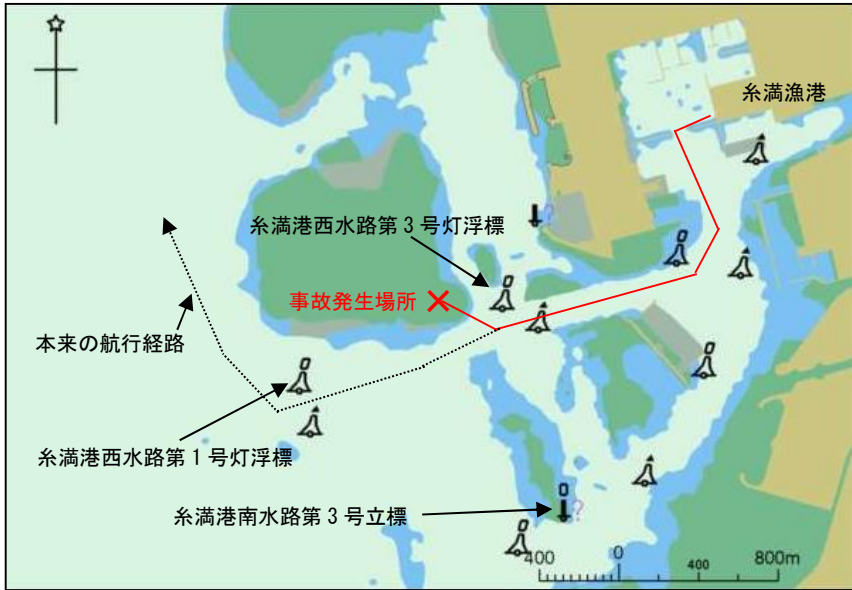
<p>図1 事故発生経過概略図</p> <p>船長は、GPSプロッター及びレーダーを作動させて単独の航海当直に当たり、舵輪の前に立って目視で周囲の見張りを行っていた。 船長は、糸満港西水路第3号灯浮標（以下、灯浮標については「糸</p>

<p>満港西水路」を省略する。) をその先にある第 1 号灯浮標と思い、第 3 号灯浮標を通過した後、右転したところ、小さな衝撃を感じ、浅所に乗り揚げたと思ったが異常を認めなかったため、操船を続け、目的地の那覇港浦添ふ頭地区に本船を着岸させた。</p> <p>本船は、翌日、糸満漁港内にある造船所に上架され、船底外板に擦過傷及び推進器翼に曲損が発見された。</p> <p>本船の喫水は、船首約 1.0m、船尾約 2.3m であった。</p> <p>船長は、ふだん、乗組員を船首部と船尾部の出港部署配置に付けていたが、本事故当時、乗組員が別の作業を行っていたため、同配置に付けていなかった。</p> <p>船長が所属している会社の担当者は、船長が、糸満漁港の入出港の経験が十分ではなく、同港の航路標識や浅所の位置を正確に把握できていなかったのではないかと本事故後に思った。</p> <p>船長は、糸満漁港に 10 回程度入出港した経験があったので、目視のみで船位を確認しながら航行できると思い、本事故当時、GPS プロッター及びレーダーを使用して船位の確認を行っていなかった。</p> <p>船長は、第 3 号灯浮標を変針時の横目標である第 1 号灯浮標と勘違いしてしまったのではないかと本事故後に思った。</p>
<p><b>分析</b></p>	<p>本船は、西水路を西進中、船長が、GPS プロッターなどの航海計器を使用して船位の確認を適切に行っていなかったことから、糸満漁港港口付近の浅所に接近していることに気付かず、同浅所に乗り揚げたものと考えられる。</p> <p>船長は、目視のみで船位を確認しながら航行中、第 3 号灯浮標を変針時の横目標である第 1 号灯浮標と勘違いをして右転したことから、糸満漁港港口付近の浅所に接近していることに気付かなかったものと考えられる。</p> <p>船長は、糸満漁港の入出港の経験が十分でなかったことから、航路標識等の位置を正確に把握できていなかったものと考えられる。</p>
<p><b>原因</b></p>	<p>本事故は、本船が、西水路を西進中、船長が、GPS プロッターなどの航海計器を使用して船位の確認を適切に行っていなかったため、糸満漁港港口付近の浅所に接近していることに気付かず、同浅所に乗り揚げたものと考えられる。</p>

<p><b>再発防止策</b></p>	<p>今後の同種事故等の再発防止に役立つ事項として、次のことが考えられる。</p> <ul style="list-style-type: none"> <li>・ 船長は、入港経験の少ない港に出入港する場合は、水路調査を十分に行うこと。</li> <li>・ 船長は、目視のみに頼らず、GPS プロッターなどの航海計器を併用して自船の位置を正確に把握すること。</li> <li>・ 船長は、出入港時に周囲の見張りを適切に行うため、船首尾部員を配置することが望ましい。</li> </ul>
