船舶事故調査報告書

令和7年1月22日
運輸安全委員会（海事専門部会）議決

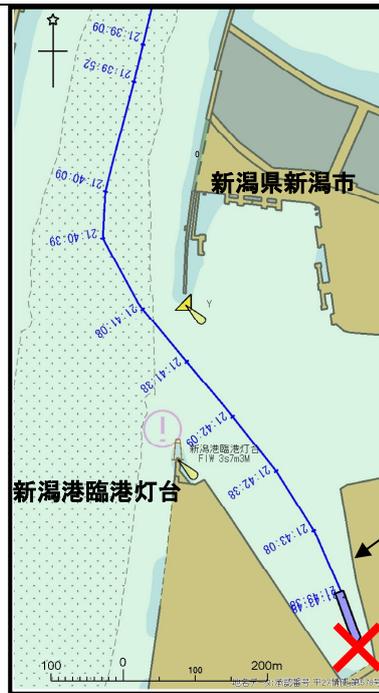
図1 航行経路図

事故種類	衝突（消波ブロック）
発生日時	令和5年7月18日 06時44分ごろ
発生場所	新潟県新潟港西区臨港ふ頭 新潟港臨港灯台から真方位138°390m付近 （概位 北緯37°56.8′ 東経139°04.3′）
事故の概要	貨物船第八阿州山丸 ^{あしゅうざん} は、着岸作業中、消波ブロックに衝突した。
事故調査の経過	令和5年7月26日、主管調査官（仙台事務所）を指名 原因関係者から意見聴取手続実施済
事実情報	
船種船名、総トン数	貨物船 第八阿州山丸、499トン
船舶番号、船舶所有者等	136548、阿波海運有限公司
乗組員等に関する情報	船長、四級（航海）
負傷者	なし
損傷	本船 球状船首に凹損、船首部船底外板に亀裂 消波ブロック なし
気象・海象	気象：天気 曇り、風向 南南西、風力 1 海象：海上 平穏
事故の経過	<p>本船は、船長ほか5人が乗り組み、新潟港西区臨港ふ頭B岸壁（以下「着岸予定岸壁」という。）に入船左舷着けする目的で、新潟港臨港灯台の東側を約6.5ノット（kn）の速力（対地速力、以下同じ。）で南南東進していた。</p> <p>本船は、船長が操船に当たり、乗組員をそれぞれ入港配置につけ、着岸予定岸壁に向けて約5.3knに減速させながら接近を続けた。</p> <p>本船は、船長が更に減速させようと機関制御盤の主機の操縦ハンドル（以下「操縦ハンドル」という。）を前進位置から後進位置としたが、後進運転に切り替わらなかった。</p> <p>船長は、機関長に後進運転に切り替わらない旨を連絡するとともに、乗組員に対して両舷錨の緊急投下を指示した。</p> <p>船長は、再度、操縦ハンドルを後進位置に操作したところ、後進運転に切り替わったので、全速後進としたものの、前進行きあしが止まらず、本船は、着岸予定岸壁の最奥部に敷設された消波ブロックに衝突した。（図1参照）</p>
