船舶事故調査報告書

事故種類	乗揚
発生日時	令和6年2月15日 07時20分ごろ
発生場所	秋田県秋田船川港秋田区大浜岸壁付近 秋田旧南防波堤灯台から真方位075° 1,000m付近 (概位 北緯39° 45.7' 東経140° 03.0')
事故の概要	セメント運搬船 ^{ふくはる} 福晴丸は、東進中、浅所に乗り揚げた。
事故調査の経過	令和6年2月21日、主管調査官（仙台事務所）を指名 原因関係者から意見聴取手続実施済
事実情報	
船種船名、総トン数	セメント運搬船 福晴丸、5,564トン
船舶番号、船舶所有者等	143707、福正汽船株式会社（A社）
乗組員等に関する情報	船長、三級（航海）
負傷者	なし
損傷	船首部船底に凹損及び擦過傷
気象・海象	気象：天気 雨、風向 南西、風速 約8m/s、視程 約2km 海象：海上 平穏、潮汐 満潮、潮高 約12cm（秋田）
事故の経過	<p>本船は、船長ほか8人が乗り組み、秋田船川港秋田区大浜岸壁（以下「本件岸壁」という。）で荷揚げする目的で、船長が、船橋中央の操舵スタンドの前に立ち、操船補助者として航海士がレーダー監視を行い、ECDIS（電子海図情報表示装置）を作動させ、手動操舵により約10ノット（kn）の速力（対地速力、以下同じ。）で南東進した。</p> <p>本船は、航路内で停泊中の作業台船、続いて反航する出港船と行き会った後、本件岸壁に向けて左転したところ、船長は、船首配置の航海士から速力がふだんより速いとの報告を受けた。</p> <p>船長は、航海計器で速力を確認したところ、減速していなかったことに気付き、このままでは、回頭しきれないと思い、主機を全速力後進とし、右舷錨を投下したが本船を停止させることができず、陸岸に向かう態勢となった本船の船首部が本件岸壁南方の浅所（以下「本件浅所」という。）に乗り揚げた。</p> <p>船長は、直ちに主機を停止し、乗組員の安否確認並びに浸水及び油の流出がないこと、主機及び操舵装置その他の機器設備に異状がないことを確認し、本事故の発生を海上保安庁に通報するとともにA社に連絡した。</p> <p>本船は、A社が手配したタグボート2隻によって離礁し、自力で航行して本件岸壁に着岸した。</p> <p>船長は、ふだん、入港する場合、約5～6knに減速していたが、本</p>

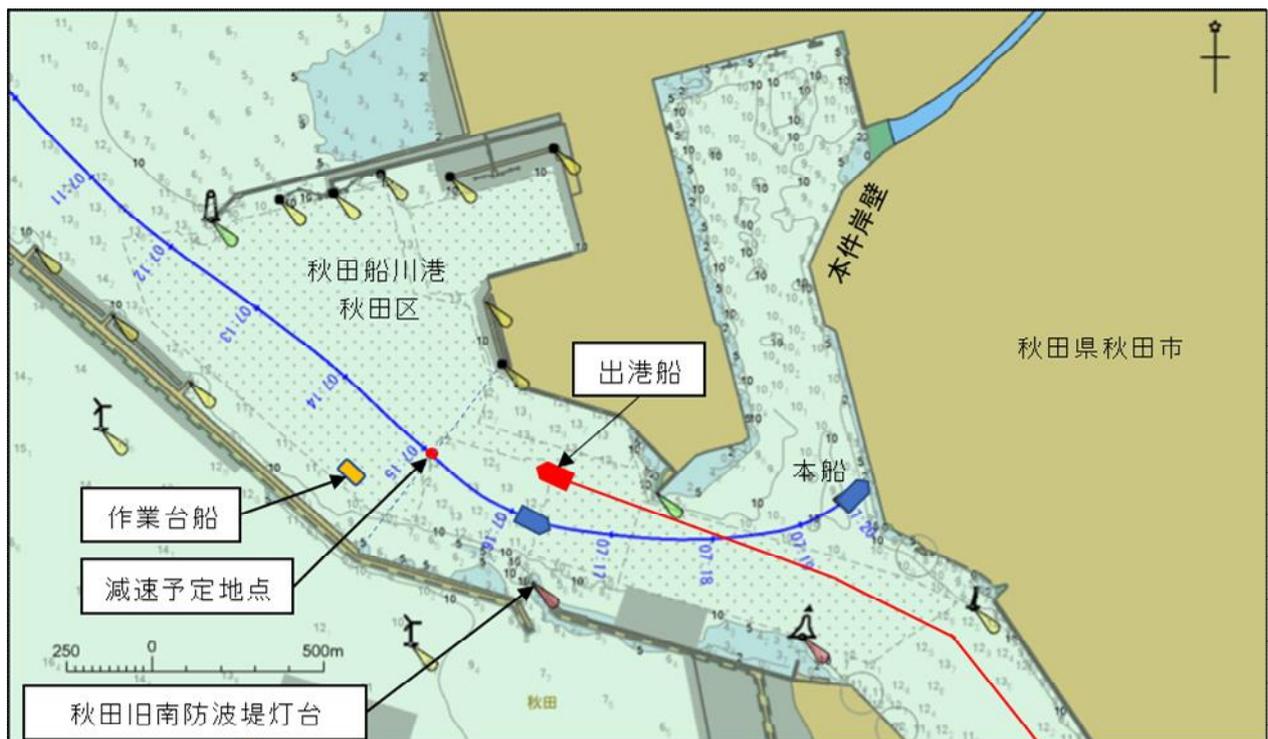
付図1 航行経路図

<p>事故時、作業台船と出港船に気を取られ、減速するのを忘れていた。</p> <p>船長は、乗組員に対し、入港時の減速場所に関する操船計画について事前に周知していなかったため、乗組員から減速に関する報告がなく、減速するのを忘れていたことに気付かなかったと思った。</p> <p>船長は、操船技術に自信があったので、入港時の減速場所に関する操船計画について事前に周知していなかった。</p> <p>本船の喫水は、船首約5.73m、船尾約6.83mであった。</p> <p>海図W148秋田船川港秋田（平成29年9月7日刊行）によれば、本件岸壁までの間に水深9m以上10m未満の水域（長さ約1,400m、幅約250m）が可航水域として掘り下げられ、可航水域の両側には、水深5m未満で底質が砂及び泥の浅所が広がっており、陸岸に近い本件浅所は、水深が2～3m等深線付近であった。</p> <p>（付図1 航行経路図 参照）</p>
分析	<p>本船は、港内を東進中、船長が、作業台船及び出港船に気を取られ、減速するのを忘れていたことから、全速力後進として右舷錨投下したものの、本件岸壁に向けて回頭しきれずに本件浅所に乗り揚げたものと考えられる。</p> <p>船長は、乗組員に対し、入港時の減速場所に関する操船計画について事前に周知していなかったことから、意思疎通が不足し、乗組員から減速に関する進言がなく、減速するのを忘れていたことに気付くことができなかったものと考えられる。</p> <p>船長は、操船技術に自信があったことから、乗組員に対し、入港時の減速場所に関する操船計画について事前に周知せず、また、乗組員に報告するよう求めておらず、BRM^{*1}（Bridge Resource Management）及びBTM^{*2}（Bridge Team Management）を励行していなかったものと考えられる。</p>
原因	<p>本事故は、本船が、港内を東進中、船長が、作業台船及び出港船に気を取られ、減速するのを忘れていたため、本件岸壁に向けて回頭しきれずに本件浅所に乗り揚げたものと考えられる。</p>

再発防止策	<p>A社は、本事故後、管理船舶の船長に対し、本事故の概要を周知するとともに、再発防止策として次の改善措置を講じた。</p> <ul style="list-style-type: none"> ・ 入出港手順の再教育（入港前のミーティング実施や港内速力等） ・ 船内での「報連相」体制について教育（BRMの理解） ・ 入出港船情報の管理 ・ 港内操船における船速の注意喚起 <p>今後の同種事故等の再発防止に役立つ事項として、次のことが考え</p>

- ・船長は、出入港の操船時、速力の状況を常に把握すること。
- ・船長は、立案した操船計画について、乗組員と相互に積極的な意思疎通を行い、常に情報、認識を共有すること。
- ・船長は、BRM/BTMの強化を図るとともに、乗組員が操船者に対して積極的に進言する航海当直体制を確保すること。
- ・乗組員は、船長の操船の意図について何らかの疑問がある場合には、船長に対して積極的に進言すること。
