船舶事故調査報告書

令和7年1月22日
運輸安全委員会（海事専門部会）議決

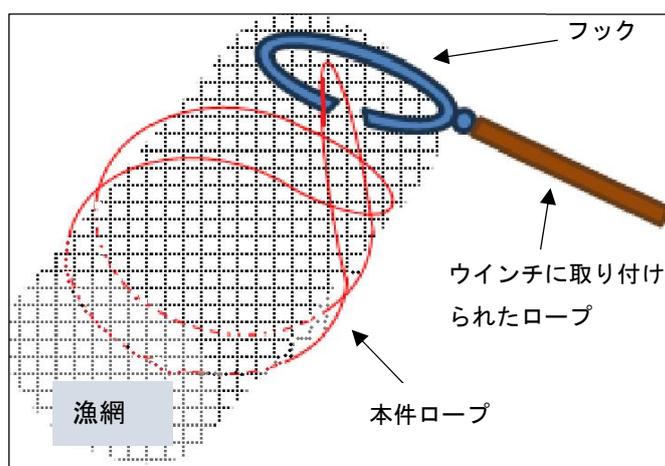
図2 本件ロープにフックを掛ける作業

航海士は、機関員の合図を確認して、ウインチを巻き始め、その直後に機関員の声が聞こえ、異常に気付いてすぐにウインチを停止させ、本件ロープとフックの間に左手を挟まれている機関員を認めた。

機関員は、本件ロープをフックに掛けた後、リモコンを操作する航海士に右手を上げて合図を送ったが、本件作業時、船体動揺もなく慣れた作業であったので、気が緩み、ふだんより本件ロープから手を離すタイミングが遅れ、本件ロープとフックの間に手を挟んだのかもしれないと本事故後に思った。
