船舶事故調査報告書

令和7年2月26日

運輸安全委員会（海事専門部会）議決

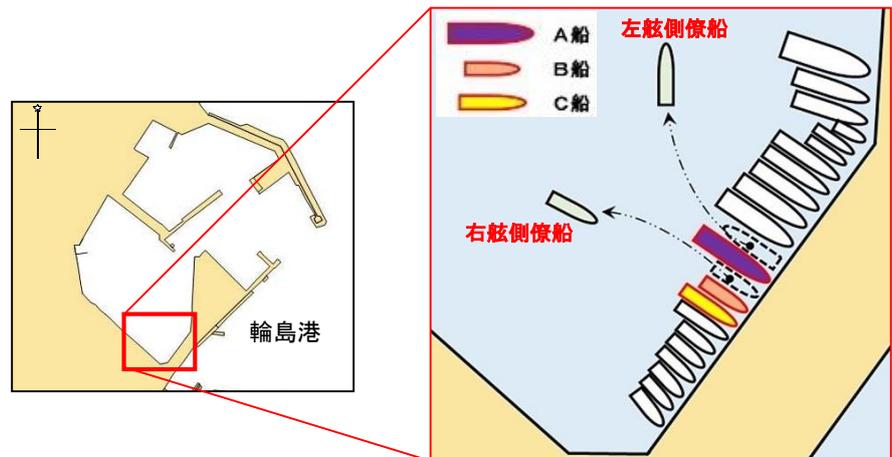
図1 A船等の係留状況

船長Aは、本件岸壁にいた僚船の船長等と共に、A船の両舷側に係留されていた僚船2隻の係船索を解くなど、それぞれの離岸作業を手伝った。（図1参照）

A船は、火災が上部構造物に広がり、風により船尾方に延焼し、船尾に繋いであった錨索（化学繊維索）が燃えて切断され、船尾が風下となる右舷方に流されてB船に当たった。

B船は、A船の火炎や火の粉により左舷暴露甲板上辺りの可燃物に引火して火災が発生し、その後右舷側に延焼した。

B船の右舷側に係留していたC船は、B船から引火して火災が発生し、左舷暴露甲板を中心に延焼した。
