船舶事故調査報告書

運輸安全委員会（海事専門部会）議決

事故種類	衝突
発生日時	令和5年11月22日 12時15分ごろ
発生場所	福井県坂井市雄島北北西方沖 雄島灯台から真方位343° 12.0海里（M）付近 （概位 北緯36° 26.6′ 東経136° 02.6′）
事故の概要	漁船新盛丸は、南南東進中、また、漁船曙丸は、船首を南西方に向けて漂泊中、両船が衝突した。
事故調査の経過	令和5年12月20日、主管調査官（神戸事務所）を指名原因関係者から意見聴取手続実施済
事実情報 船種船名、総トン数 船舶番号、船舶所有者等	A 漁船 新盛丸、19トン FK2-2244（漁船登録番号）、個人所有 第291-37279号（船舶検査済票の番号） B 漁船 曙丸、4.6トン IK3-19315（漁船登録番号）、個人所有 第244-17907号（船舶検査済票の番号）
乗組員等に関する情報	A 船長A、一級小型・特殊・特定 B 船長B、一級小型・特殊・特定
負傷者	A なし B 軽傷 1人（船長B）
損傷	A 球状船首に破口等 B 右舷中央部外板に破口等
気象・海象	気象：天気 晴れ、風向 南西、風力 5、視界 良好 海象：波高 約1.5m
事故の経過	A船は、船長Aほか5人が乗り組み、福井県福井港三国区を出航して同港北北西方沖の漁場で底引き網漁を行った後、船長Aが、単独で船橋当直に当たり、約10ノットの対地速力で自動操舵により南南東進して帰航を始めた。 船長Aは、ふだんは10分ほどで終わる前部甲板での乗組員による漁獲物仕分け作業が、漁獲量が多く長引いていることが気に掛かり、同作業の進捗状況を見ていた。 船長Aは、時折見ていたレーダー画面の船首方に輝点を認めたが、風が強いので小型の漁船は出漁しておらず、A船の近くを北東進していた貨物船のレーダーと干渉した偽像と思い、船首方を目視することなく仕分け作業に視線を戻し、同じ速力及び針路で航行を続けた。 船長Aは、衝撃音を聞いて周囲を見回した際、左舷船首方にスパンカーマストが見えてB船と衝突したことを認め、機関を中立として

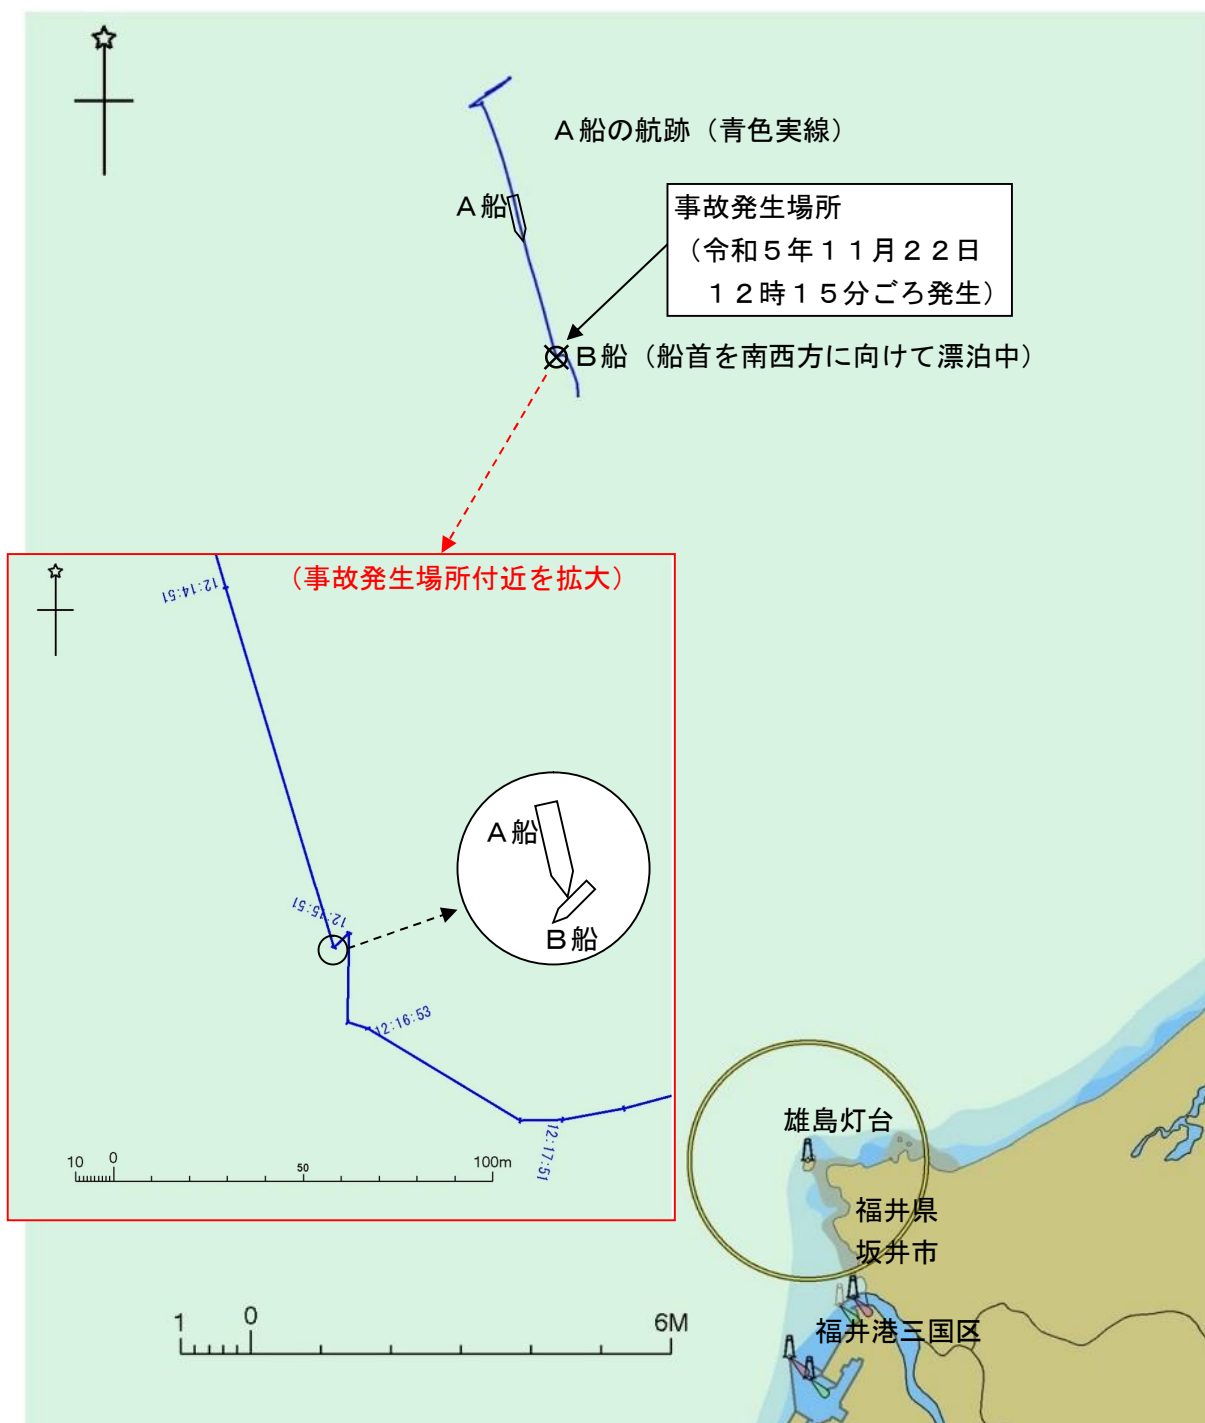
付図1 事故発生経過概略図

<p>118番通報した。</p> <p>船長Aは、A船の球状船首がB船の右舷中央部に食い込んでいたので、後進を何度か掛けてB船と離れ、B船に横付けした後、浸水して沈没のおそれがあったB船から船長BをA船に移乗させ、B船をえい航して三国区に戻った。</p> <p>B船は、船長Bが1人で乗り組み、GPSプロッター、魚群探知機及びレーダーを作動させ、雄島北北西方沖の漁場で船首を南西方に向けて漂泊し、主機を時折前進に掛けて船位を保持しながら一本釣り漁を行っていた。</p> <p>船長Bは、操舵室左舷側で竿を出し、魚群探知機を見ながら、魚群近くに枝針を20本付けた仕掛けを投入していた。</p> <p>船長Bは、一度に十数匹の漁獲を得た後、続けて多数の魚が掛かった反応があったので、釣り上げようとしていたところ、衝撃を受けて左舷ブルワークで体を打ち、右舷至近にA船が見えてB船とA船とが衝突したことを認めた。</p> <p>船長Bは、B船が左舷方に大きく傾斜して機関室が浸水していたので、ビルジポンプを起動して排水を開始してA船に移乗した。</p> <p>B船は、A船により三国区にえい航された後、陸揚げされた。</p> <p>船長Bは、A船に移乗して三国区に着いた後、診療所を受診して右大腿打撲傷等と診断された。</p> <p>(付図1 事故発生経過概略図、付表1 A船のAIS記録(抜粋)参照)</p>
<p>分析</p>	<p>A船は、南南東進中、船長Aが、前部甲板での漁獲物仕分け作業の進捗状況に意識を向けて船橋当直を行い、周囲の見張りを適切に行っていなかったことから、船首方で漂泊して操業していたB船に接近していることに気付かず、B船と衝突したものと考えられる。</p> <p>船長Aは、ふだんは10分ほどで終わる仕分け作業が、漁獲量が多く長引いていたことから、同作業の進捗状況に意識を向けていたものと考えられる。</p> <p>船長Aは、A船が南南東進中、レーダー画面の船首方に輝点を認めましたが、風が強いので小型の漁船は出漁しておらず、本船の近くを航行していた貨物船の偽像であると思ったことから、周囲の見張りを適切に行っていなかったものと考えられる。</p> <p>B船は、船首を南西方に向けて漂泊中、船長Bが、操舵室左舷側で操業に意識が向いて周囲の見張りを適切に行っていなかったことから、B船に向かって接近するA船に気付かず、A船と衝突したものと考えられる。</p>

<p>原因</p>	<p>本事故は、A船が南南東進中、B船が船首を南西方に向けて漂泊中、船長Aが、前部甲板の漁獲物仕分け作業に意識を向けて船橋当直を行い、周囲の見張りを適切に行っていなかったため、また、船長B</p>

が、操業に意識が向いて周囲の見張りを適切に行っていなかったため、両船が衝突したものと考えられる。
再発防止策	<p>今後の同種事故等の再発防止に役立つ事項として、次のことが考えられる。</p> <ul style="list-style-type: none"> ・ 船長は、航行中、常時、周囲の見張りを適切に行うこと。また、レーダーが捉えた映像を先入観で偽像と判断することなく、必要に応じて双眼鏡を使用し、肉眼で確認すること。 ・ 船長は、漂流中であっても、常時、周囲の見張りを適切に行うこと。
