船舶事故調査報告書

令和7年2月26日

運輸安全委員会（海事専門部会）議決

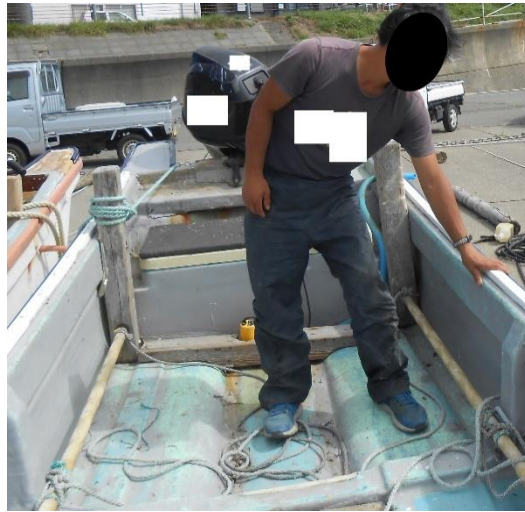
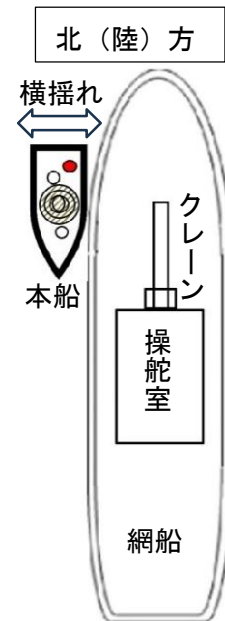
図1 本事故時の状況(概要)

大きく横揺れした際、体勢を崩し、よろけて左舷舷側の上端に左手を突き、本船の左舷舷側と網船の左舷船首部外板との間に、ゴム手袋をつけた左手の薬指と中指が挟まれた。(図1参照)

* 本船の●は船長、○は乗組員
