## 船舶事故調査報告書

令和7年2月26日  
運輸安全委員会（海事専門部会）議決

事故種類	衝突（岸壁）
発生日時	令和6年6月3日 08時27分ごろ
発生場所	福山港（原料L岸壁） JFEスチール福山港導灯（前灯）から真方位184° 1.5海里付近 （概位 北緯34° 27.3′ 東経133° 26.8′）
事故の概要	貨物船GLOBAL COMMANDERは、着岸作業中、岸壁に衝突した。
事故調査の経過	令和6年6月27日、主管調査官（広島事務所）を指名 原因関係者から意見聴取手続実施済
事実情報 船種船名、総トン数 船舶番号、船舶所有者等	貨物船 GLOBAL COMMANDER（バハマ国籍）、106,367トン 9531844（IMO番号）、CONTINENT MARITIME, S.A.
乗組員等に関する情報	船長（中華人民共和国籍）、締約国資格受有者承認証 船長（バハマ国発給） 水先人A、内海水先区一級水先人水先免状 水先人B、内海水先区一級水先人水先免状
負傷者	なし
損傷	本船 右舷船尾部外板に擦過傷 岸壁 コンクリート部に欠損等
気象・海象	気象：天気 曇り、風向 北北西、風速 約5～6m/s、視界 良好 海象：海上 平穏、潮汐 ほぼ高潮時
事故の経過	<p>本船は、船長ほか20人（中華人民共和国籍10人、ミャンマー連邦共和国籍10人）が乗り組み、福山港W-6錨地で水先人A及び水先人Bが乗船し、船長と打合せを行った後、水先人A及び水先人Bが水先業務を行い、民間企業の原料L岸壁（以下「L岸壁」という。）への着岸作業を行っていた。</p> <p>水先人Aは、船橋内で5隻のタグボート（以下「タグA」、「タグB」、「タグC」、「タグD」及び「タグE」という。）を使用し、各タグボートに操船の指示をしていた。</p> <p>水先人Bは、船橋内中央部でレピーターコンパス、パイロットサポーター*1（以下「PPU」という。）、主機回転計等により着岸状況の確認をしていた。</p> <p>水先人Aは、本船の中央部にビットがなかったので、タグCにはラインを取らずに先航させ、タグAを左舷船首部、タグBを右舷船首部、タグDを右舷船尾部、タグEを左舷船尾部にそれぞれタグライン</p>

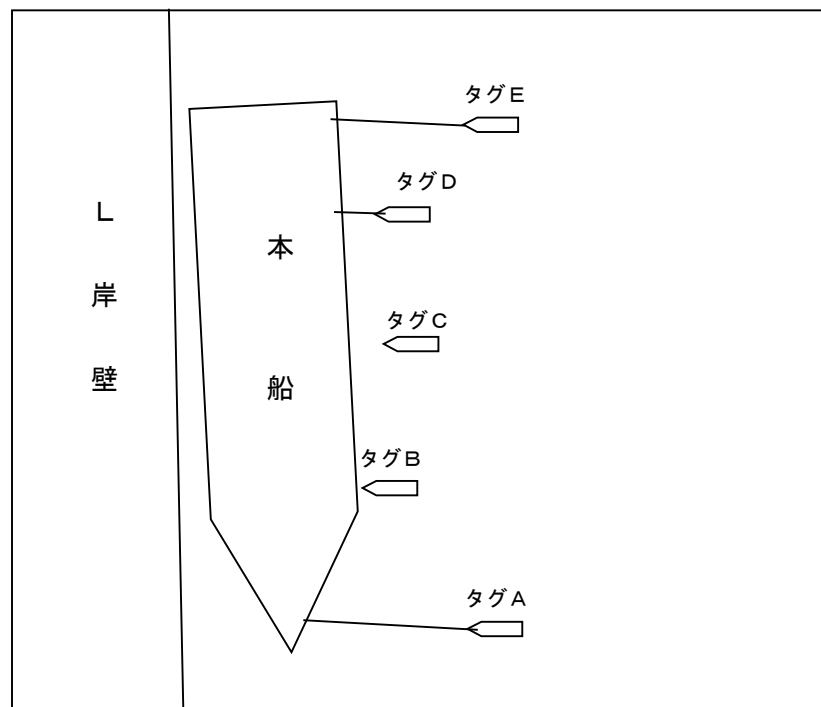
図1 本船のタグラインの状況（概略）

- (1) タグラインを取る時期、タグボートの配置、タグB及びタグDを本船の左舷側に移動後タグラインを取ること、タグCは本船の左舷中央部にビットがなかったので、タグラインを取らずに押しのみを使用すること。
- (2) 本船の減速の予定場所。
- (3) L岸壁の位置及び本船を右舷着けさせるために右回頭させてL岸壁前に南進させること。
- (4) 本船からL岸壁に取るラインの順番等。

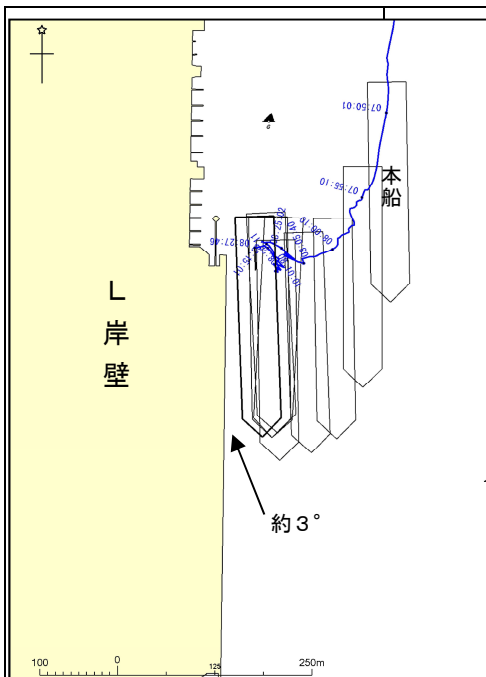
図2 事故発生経過概略図

綱取責任者は、本船がL岸壁に約20mに接近するまではL岸壁に対してほぼ平行であり、その後、L岸壁に約5～6mに接近した際、本船の右舷船尾部がL岸壁に急接近したので、無線機で水先人Aに船尾側の寄り速力が速い旨の連絡を行った。

水先人Aは、L岸壁に対して船首側の寄り状況を重点的に確認していたところ、綱取責任者から無線で、船尾側の寄り速力が速い旨の連絡を受け、直ちにタグEに全速力後進で引くように指示するとともにタグDにも微速力後進、続いて半速力後進で引くように指示した。

本船は、船尾側の寄り速度が急速に減殺されたものの、船体をL岸壁に対して平行にするに至らず、僅かな残存速度で船首部がL岸壁に対して左方に約3°の角度となって右舷船尾部が接近し、右舷船尾部がL岸壁の防舷材の設置されていない箇所に衝突した。

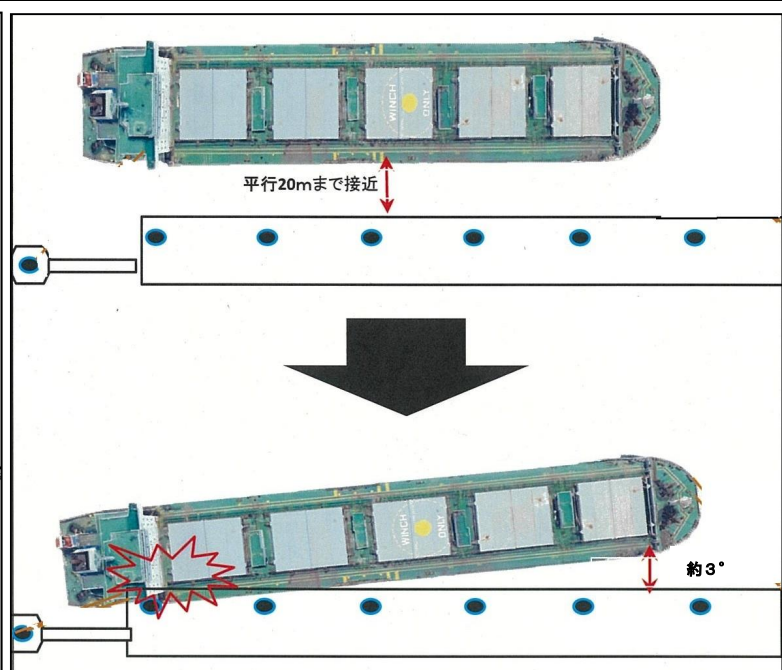
図3 本船の姿勢（概略）

本船は、L岸壁においてタグボートを使用して右舷着けで着岸作業中、水先人Aが、L岸壁に対して平行状態を保って接近させることができなかったことから、L岸壁に対して船首が約3°左方に向いた状態で斜めに接近し、右舷船尾部がL岸壁に衝突したものと考えられる。
