船舶事故調査報告書

令和7年2月26日

運輸安全委員会（海事専門部会）議決

| 事故の概要 | 自動車専用船JUPITER LEADERは、着岸作業中、岸壁に衝突した。 |

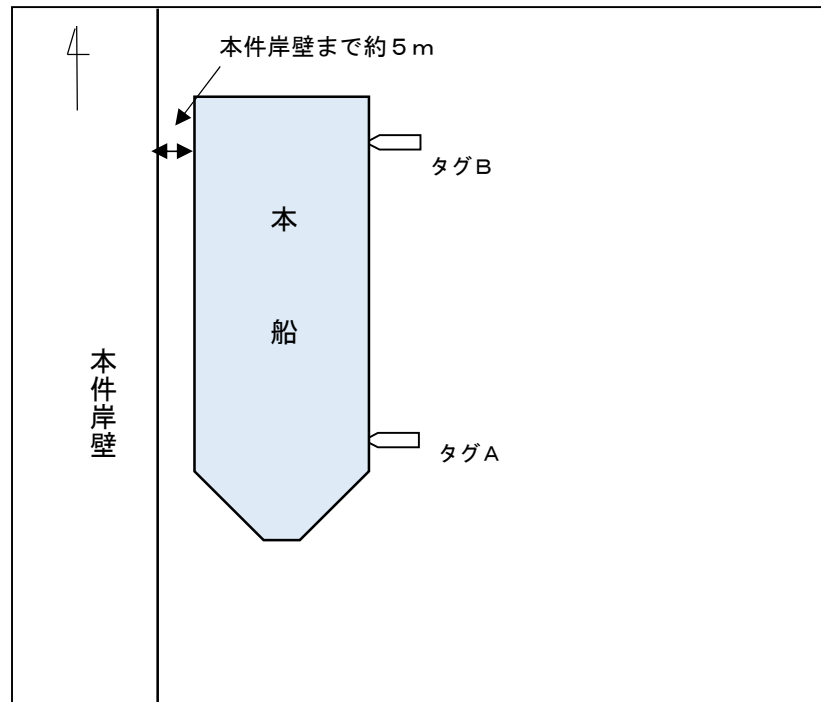
図1 本船への各タグの頭付け状況 (概要)

水先人は、本船右舷が本件岸壁から約5mに接近した際、本船をほぼ停止させ、本船が本件岸壁に対して平行姿勢を維持できていたので、そのまま各タグに頭付けで本件岸壁方向に押すように指示した。

本船は、各タグの頭付けで押されたことにより、そのまま本件岸壁に着岸したところ、船尾が船首に比べて早く本件岸壁に設置された防舷材まで到達し、その際、防舷材が反発したことで船尾が少し本件岸壁から離れた。

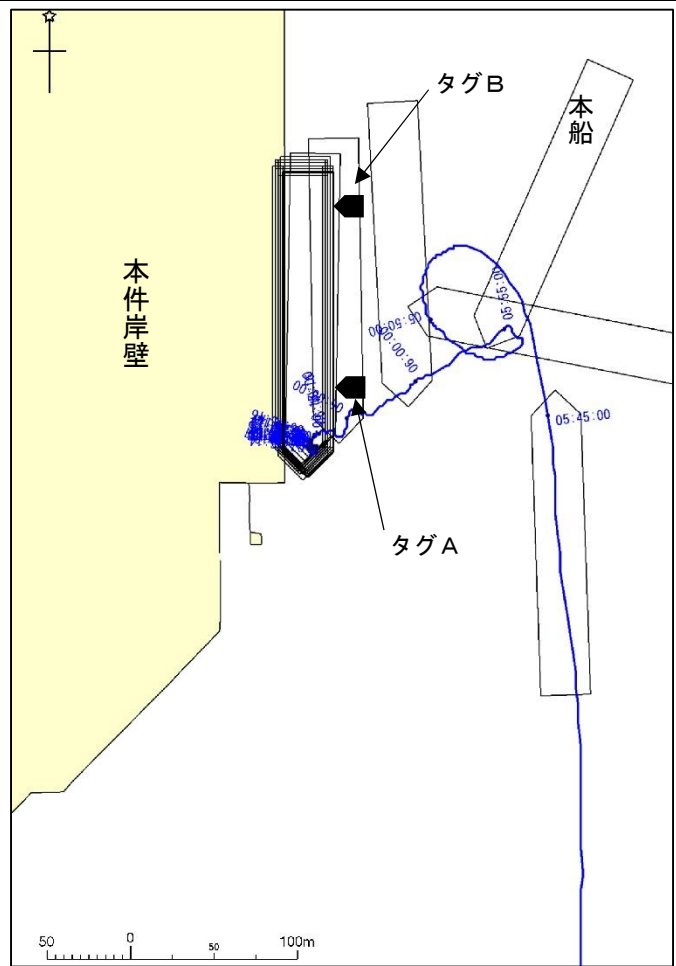
図2 航行経路図

水先人は、目視では、平行状態が維持できていると思っていたが、船尾が本件岸壁から少し離れたので、タグBに対し、船尾を更に押し込むことで着岸状態を維持するよう指示し、タグBに船尾を押し込ませた。(図2 参照)

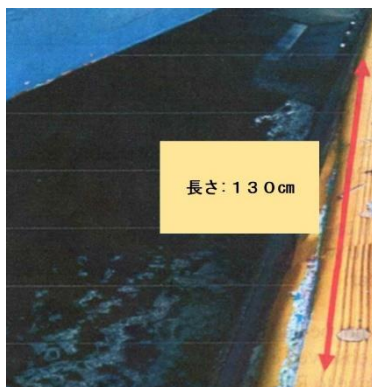
写真1 船体と岸壁の衝突場所

| 損傷 | 本船 右舷船尾部外板に擦過傷<br>岸壁 コンクリート部に欠損等 |

水先人は、各タグの押し込みにより本船を本件岸壁に着岸させた後、船尾側の本件岸壁上のコンクリートの欠損及び本船船体の塗装の剝離を伴う擦過傷が生じている旨の連絡を受け、本船が本件岸壁に衝突したことを知った。(写真1、図3参照)
