船舶事故調査報告書

令和7年2月26日

運輸安全委員会（海事専門部会）議決

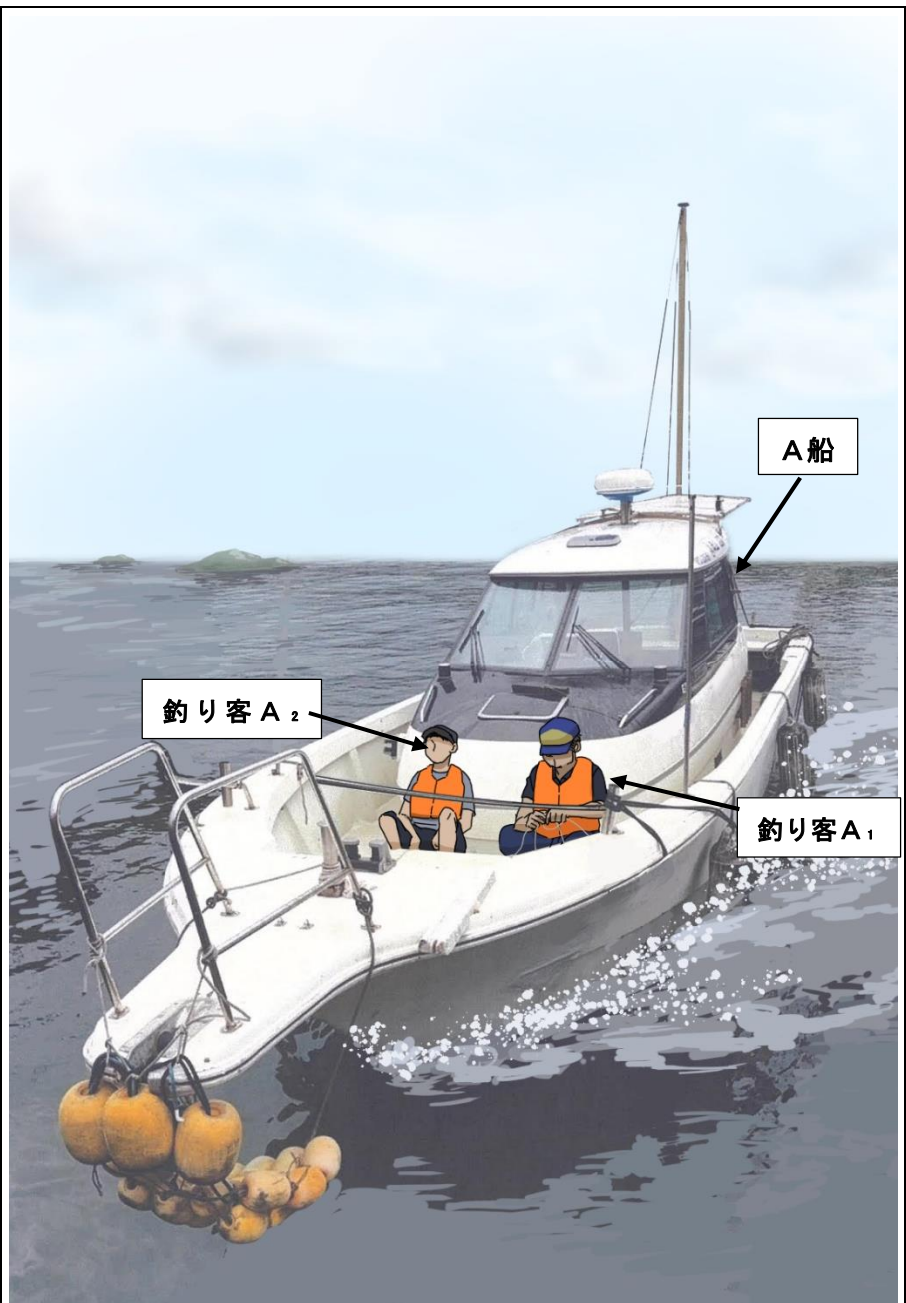
図1 釣り客A₁及び釣り客A₂の着座位置（概要）

事故種類	衝突
発生日時	令和6年9月8日 09時50分ごろ
発生場所	岡山県笠岡市小高島南方沖 沖ノ白石灯台から真方位351°410m付近 (概位 北緯34°25.2′ 東経133°30.8′)
事故の概要	遊漁船第七おてんと丸は、北進中、また、プレジャーボート今立丸は、漂流中、両船が衝突した。
事故調査の経過	令和6年9月10日、主管調査官（広島事務所）を指名 原因関係者から意見聴取手続実施済
事実情報 船種船名、総トン数 船舶番号、船舶所有者等	A 遊漁船 第七おてんと丸、3.8トン 280-34367岡山、個人所有 B プレジャーボート 今立丸、5トン未満（長さ6.20m） 271-30680岡山、個人所有
乗組員等に関する情報	A 船長A、二級小型・特殊・特定 B 船長B、二級小型・特殊・特定
負傷者	A 軽傷 1人（釣り客） B なし
損傷	A 左舷船首部外板に破口及び擦過傷 B 右舷船尾部防舷材に亀裂
気象・海象	気象：天気 晴れ、風 ほとんどなし、視界 良好 海象：海上 平穏、潮汐 上げ潮の初期
事故の経過	A船は、船長Aが1人で乗り組み、釣り客4人を乗せ、沖ノ白石西方沖で遊漁を行った後、小高島南方沖の釣りポイントに向けて航行を開始した。 船長Aは、レーダーを休止状態とし、操舵室のすぐ後ろにある後部甲板右舷側の操縦区画（以下「操縦区画」という。）で立って操船に当たり、釣り客のうち1人（以下「釣り客A ₁ 」という。）を前部甲板左舷側に、別の釣り客1人（以下「釣り客A ₂ 」という。）を同甲板右舷側に、他の釣り客2人を後部甲板に腰を掛けさせていた。 釣り客A ₁ は、顔を下方に向けて釣り糸のもつれを解いていた。（図1参照）

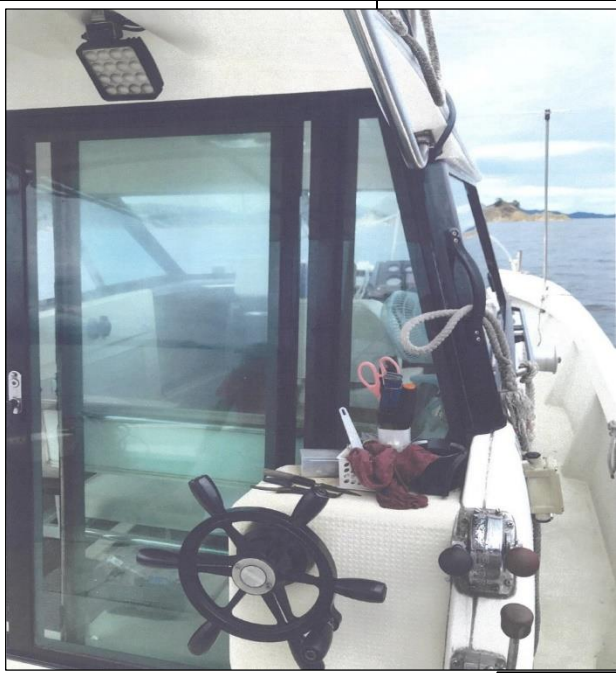
写真1 船長Aの操舵位置からの前方の見通し状況

A船は、約14ノットの対地速力で北進中、僅かな船首浮上により左舷船首方に約20°の死角が生じた状態で、船長Aが、操舵位置から操舵室のガラス越しに前方を見ながら、手動操舵により操船していたところ、前路で漂泊中のB船に接近していることに気付かず、左舷船首部とB船の右舷船尾部とが衝突した。（写真1、図2参照）

船長Aは、ふだんは高さのある操縦席に腰を掛けて操船するので、船首死角は生じないが、本事故時、視界も良く、移動距離が約500mと近距離であったので、危険はないと思い、操縦区画で操船をしていた。

<p>船長Aは、小高島南方沖に向かってA船を操船中、A船の船首死角の中にB船が入り、船首を左右に振るなどして死角を補う見張りを適切に行っていなかったため、衝突するまでB船に気付かなかったと本事故後に思った。</p> <p>船長A及びA船の釣り客は、全員が救命胴衣を着用していた。</p> <p>船長Bは、釣りをしながら漂泊中、断続的に周囲を見渡していたが、衝突の直前まで接近してくるA船に気付かず、音響による信号を行う手段はあったものの、時間的な余裕がなく、注意喚起信号を行うことができなかったと本事故後に思った。</p> <p>船長Bは、本事故時、主機を中立運転としていたので、5秒程度あればB船を移動させることができたと思われた。</p> <p>船長B及び同乗者Bは、救命胴衣を着用していた。</p>
<p>分析</p>	<p>A船は、僅かな船首浮上により左舷船首方に約20°の死角が生じた状態で北進中、船長Aが、操縦区画から操舵室のガラス越しに前方を見ながら、船首を左右に振るなどの死角を補う見張りを適切に行っていなかったことから、前路で漂泊中のB船に接近していることに気付かず、B船と衝突したものと考えられる。</p> <p>船長Aは、釣りポイントを移動する際、前方を一瞥したのみで、前路で漂泊中のB船を見落としたことから、前路に航行の支障となる船舶はいないと思われたものと考えられる。</p> <p>船長Aは、ふだんは船首死角の生じない操縦席に腰を掛けて操船していたが、本事故時、視界も良く、移動距離が約500mと近距離であったことから、危険はないと思われ、操縦区画で操船をしていたものと考えられる。</p> <p>B船は、船首を北方に向けて漂泊中、船長Bが、後部甲板右舷側で腰を掛け、右方（東方）を向いた姿勢で釣りに夢中になり、周囲の見張りを適切に行っていなかったことから、船尾方から接近してくるA船に気付くのが遅れ、A船と衝突したものと考えられる。</p>
<p>原因</p>	<p>本事故は、A船が北進中、B船が船首を北方に向けて漂泊中、船長Aが、前路で漂泊中のB船を見落としたまま左舷船首方に約20°の死角が生じた状態で、船首を左右に振るなどの死角を補う見張りを適切に行っていなかったため、B船に接近していることに気付かず、また、船長Bが、釣りに夢中になり、周囲の見張りを適切に行っていなかったため、船尾方から接近してくるA船に気付くのが遅れ、両船が衝突したものと考えられる。</p>

<p>再発防止策</p>	<p>今後の同種事故等の再発防止に役立つ事項として、次のことが考えられる。</p> <ul style="list-style-type: none"> ・ 小型船舶の船長は、航行を開始する前に周囲の安全を十分に確認した上で、航行中に船首死角が生じる場合は、船首を左右に振るなどして死角を補う見張りを適切に行うこと。

| | <ul style="list-style-type: none">・ 操縦区画で操船すると船首死角が生じる小型船舶の船長は、近距離の移動であっても、死角の生じることがない操縦席に腰を掛けて操船すること。・ 漂泊中の小型船舶の船長は、釣り等に夢中になり過ぎず、常時、周囲の見張りを適切に行い、自船に接近する他船を認めた場合は、その船舶に対して注意喚起を行い、更に接近する場合は、速やかに移動するなどの衝突を避ける措置を採ること。 |

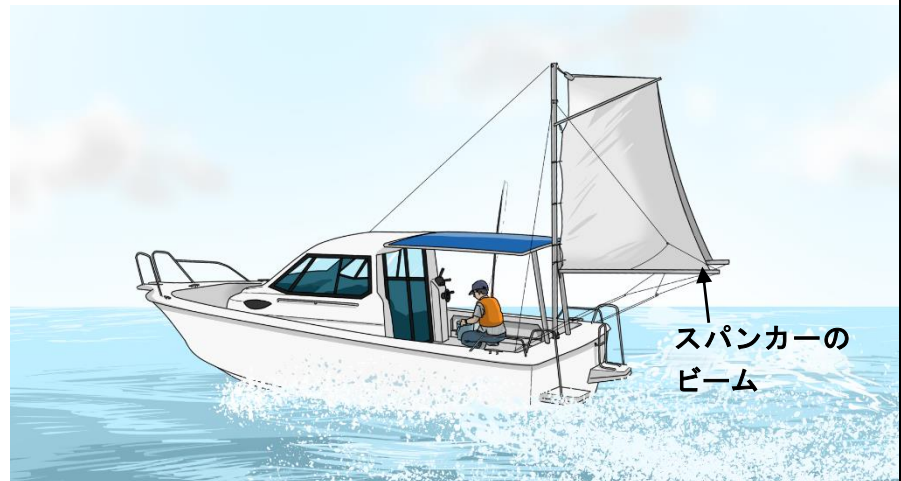
図3 釣り客A₁が額を打ったB船のスパンカーのビーム(概要)

釣り客A₁は、両船が衝突した際、釣り客A₂の「危ない」という声

を聞いて顔を上げたところ、額をB船のスパンカーのビームで打った。(図3参照)

釣り客A₁は、A船で救急車が到着する笠岡市^{こうのそとら}神島外浦港に運ばれ、救急隊員に応急処置を受けた後、自ら運転する自家用車で病院に向かい、全治7日間の前額部挫傷と診断された。
