船舶事故調査報告書

令和7年2月26日
運輸安全委員会（海事専門部会）議決

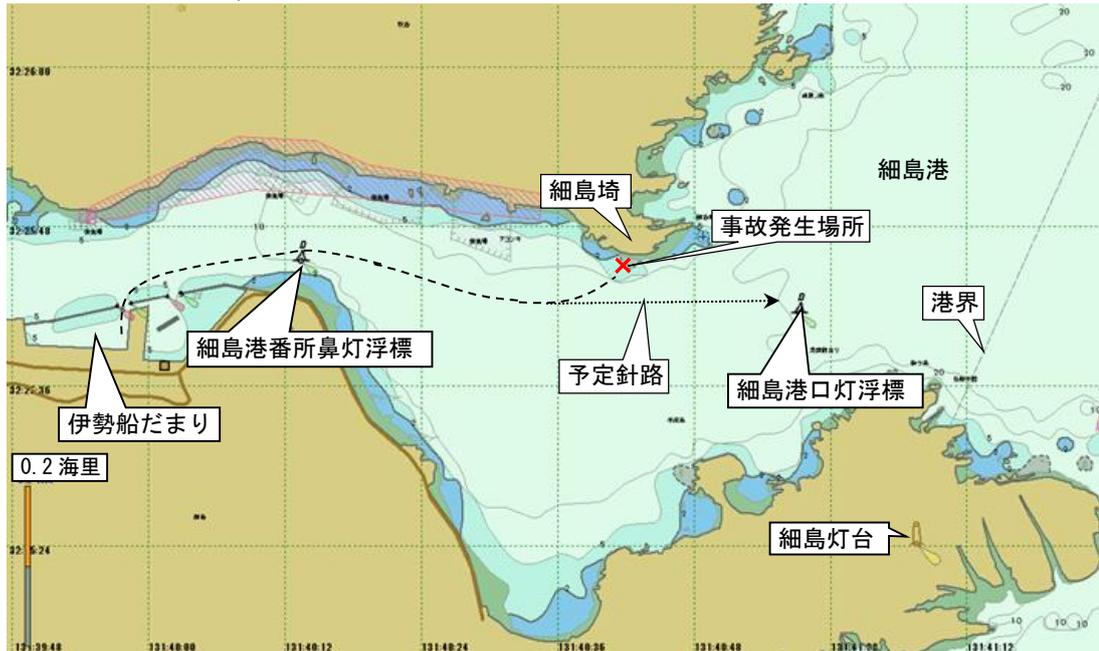
図1 事故発生経過概略図

事故種類	乗揚
発生日時	令和5年11月11日 02時00分ごろ
発生場所	宮崎県細島港細島埼南岸 細島灯台から真方位310° 990m付近 (概位 北緯32° 25.7' 東経131° 40.6')
事故の概要	漁船第十二とべしま丸は、航行中、陸岸に乗り揚げた。
事故調査の経過	令和6年2月27日、主管調査官（門司事務所）を指名 原因関係者から意見聴取手続実施済
事実情報	船種船名、総トン数 船舶番号、船舶所有者等
乗組員等に関する情報	船長、一級小型・特殊・特定
負傷者	なし
損傷	船底外板に亀裂を伴う擦過傷、プロペラ及び舵板に曲損等
気象・海象	気象：天気 曇り、風向 北、風力 1、視界 良好 海象：海上 平穏、潮汐 上げ潮の中央期
事故の経過	<p>本船は、船長ほか7人が乗り組み、かつお一本釣り漁の目的で、愛媛県西方沖の漁場に向けて細島港の伊勢船だまりを出航した。</p> <p>船長は、操舵室上方にあるフライングブリッジの操縦席に腰を掛け、GPSプロッターを作動させて単独で操船に当たり、操縦席前の棚に置かれたリモコンのつまみで舵及び主機の回転数を操作しながら約6ノットの対地速力で本船を航行させた。</p> <p>船長は、細島港番所鼻灯浮標を右方に見て通過した後、漁場までの距離及び港口付近に設置されている定置網の位置が気になったので、確認することとした。</p> <p>船長は、リモコンの操舵つまみを操作して港口にある細島港口灯浮標の少し北方に向く針路とした後、リモコンの操舵つまみを中央位置に戻し、'前傾姿勢の状態'で漁場までの距離等をGPSプロッターで確認する作業'（以下「本件確認作業」という。）を始めた。</p> <p>船長は、左手でGPSプロッターを操作し、右手をリモコン付近に置いて本件確認作業に意識を集中していた。</p> <p>船長は、本船が予定針路どおり直進していると思い、本件確認作業に意識を集中していたところ、突然衝撃を受け、周囲を見渡して陸岸に乗り揚げたことに気付いた。</p> <p>本船は、船長が本船の損傷状況及び乗組員の負傷の有無を確認した後、自力で離礁し、伊勢船だまりに帰航した。</p>

本船は、細島港港口に向けて航行中、船長が、リモコンの操舵つまみを舵中央に設定した後、予定針路どおり直進していると思い込み、本件確認作業に意識を集中し、継続的な見張りを行わなかったことから、右手が操舵つまみに触れて左舵が取られた状態となり、左旋回しながら陸岸に向かって航行していることに気付かず、陸岸に乗り揚げたものと考えられる。

- ・ 船長は、単独で操船する場合、他の作業に意識を集中することなく、操船に専念し、常時、適切な見張りを行うこと。
