船舶事故調査報告書

令和7年2月26日

運輸安全委員会（海事専門部会）議決

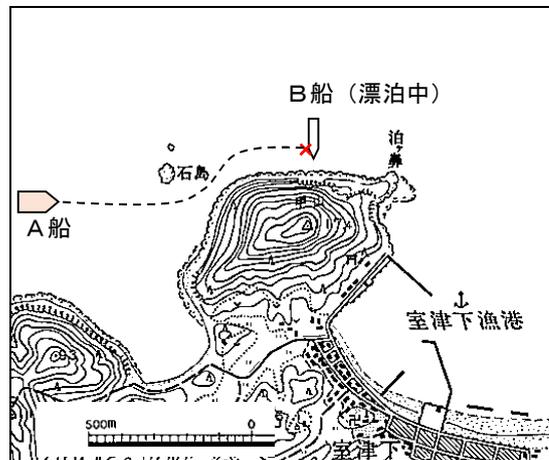
図2 事故発生経過概略図

船長Aは、東進中、付近海域に素潜り漁の漁師及びゴムボートが多いので、船首方の海面に意識を向けながら航行していたところ、突然、衝撃を受け、前方にB船を認めてB船と衝突したことを知った。  
(図2 参照)

B船は、船長Bが立って手を振りながら大声で叫んだものの、右舷船首部とA船の船首部とが衝突した。

A船は、東進中、船長Aが、前路に航行の支障となる他船はいないと思い込み、本件死角が生じた状態で船首方の海面に意識を向け、本

<p>件死角を補う見張りを適切に行っていなかったことから、前路で漂泊中のB船に気付かず、B船と衝突したものと考えられる。</p> <p>船長Aは、船尾甲板の右舷側に立った状態で本件死角が生じていたが、石島東方沖を北東進していたとき、予定針路に当たる東方を視認し、他船を見掛けなかったことから、右舵を取って東進した際、前路に航行の支障となる他船はいないと思い込んだものと考えられる。</p> <p>B船は、船首を南方に向けて漂泊中、船長Bが、A船がB船に向かって接近していることに気付いたが、いずれA船がB船を避けてくれると思い、釣りをしながら漂泊を続け、継続的にA船の動静に注意を払っていなかったことから、更に接近するA船に気付くのが遅れ、立って手を振りながら大声で叫んだものの、A船と衝突したものと考えられる。</p> <p>船長Bは、これまで航行中の他船が漂泊中のB船を避けていたことから、いずれA船がB船を避けていくと思っていたものと考えられる。</p>
<p><b>原因</b></p>	<p>本事故は、室津下漁港北方沖において、A船が東進中、B船が船首を南方に向けて漂泊中、船長Aが、前路に航行の支障となる他船はいないと思い込み、本件死角を補う見張りを適切に行っていなかったため、B船に気付かず、また、船長Bが、A船が漂泊中のB船を避航すると思い、継続的にA船の動静に注意を払っていなかったため、避航動作をとれないまま、両船が衝突したものと考えられる。</p>
<p><b>再発防止策</b></p>	<p>今後の同種事故等の再発防止に役立つ事項として、次のことが考えられる。</p> <ul style="list-style-type: none"> <li>・ 船長は、レーダーが装備されておらず、自船の船首方の視界が遮られている場合、操船中は時々操船位置を移動して周囲の状況を確認したり、船首を大きく左右に振ったりするなど、常時、適切な見張りを行うこと。</li> <li>・ 船長は、漂泊中、自船に接近する他船を認め、衝突のおそれがある場合、接近する他船が自船を避航すると思わず、早期に機関を使用して衝突を避けるための措置を採ること。また、電子ホーンを備えている場合、早期に音響による注意喚起を行うこと。</li> </ul>
