船舶事故調査報告書

令和7年2月26日
運輸安全委員会（海事専門部会）議決

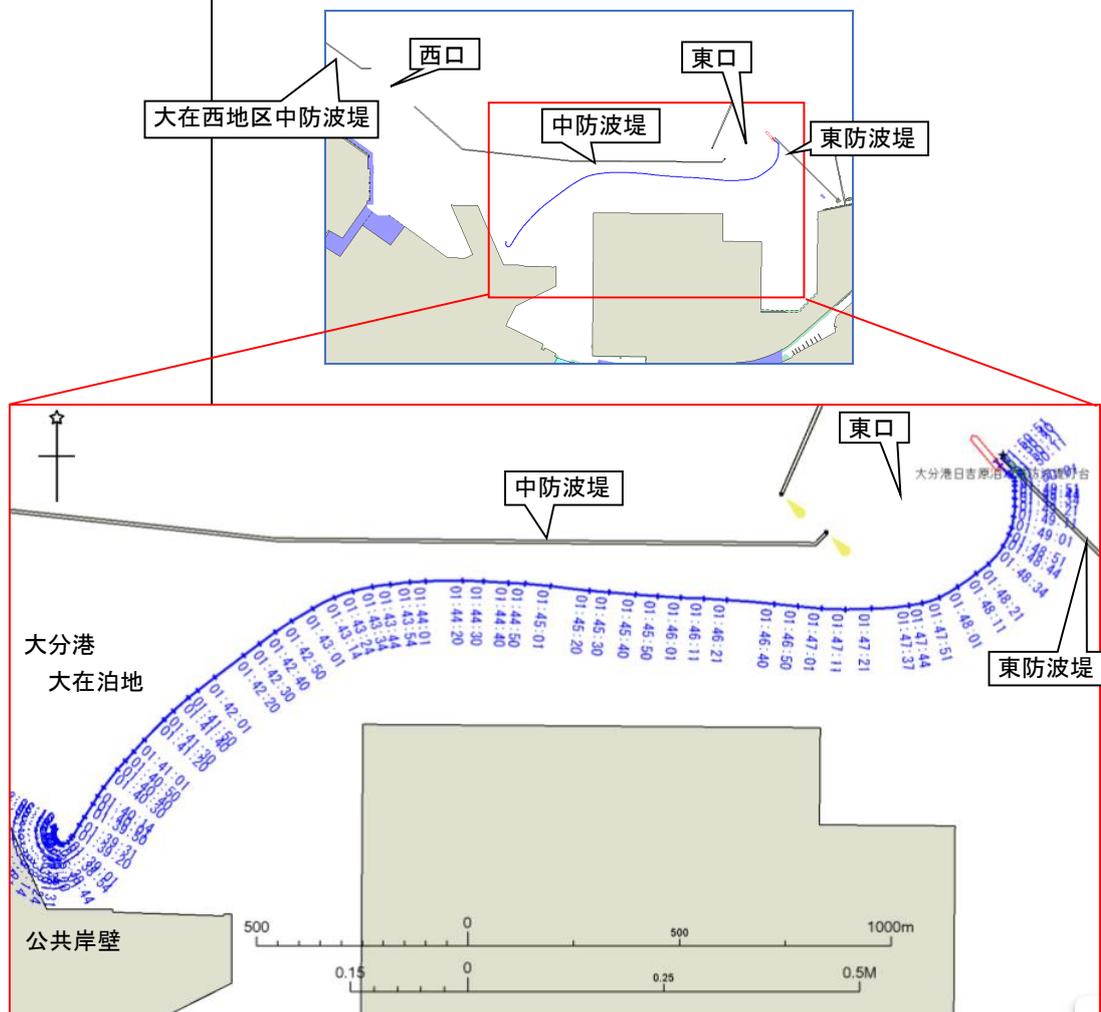
図1 航行経路図

思ったものの、船首から東防波堤までの距離が約500mであったので、ふだんどおり20°の舵角で左転すれば東口を通過できると思い、左舵約20°を取って左回頭を始めた。

船長は、しばらくして、航海士から東防波堤が近いとの進言を受け、衝突の危険を感じ、機関士に全速力後進まで段階的に速力を落とすよう指示するとともに、最大舵角である左舵約50°を取った。

本船は、機関士が主機を全速力後進として間もなく、右舷船尾部が東防波堤に衝突して擦過した。
