船舶事故調査報告書

令和7年2月26日

運輸安全委員会（海事専門部会）議決

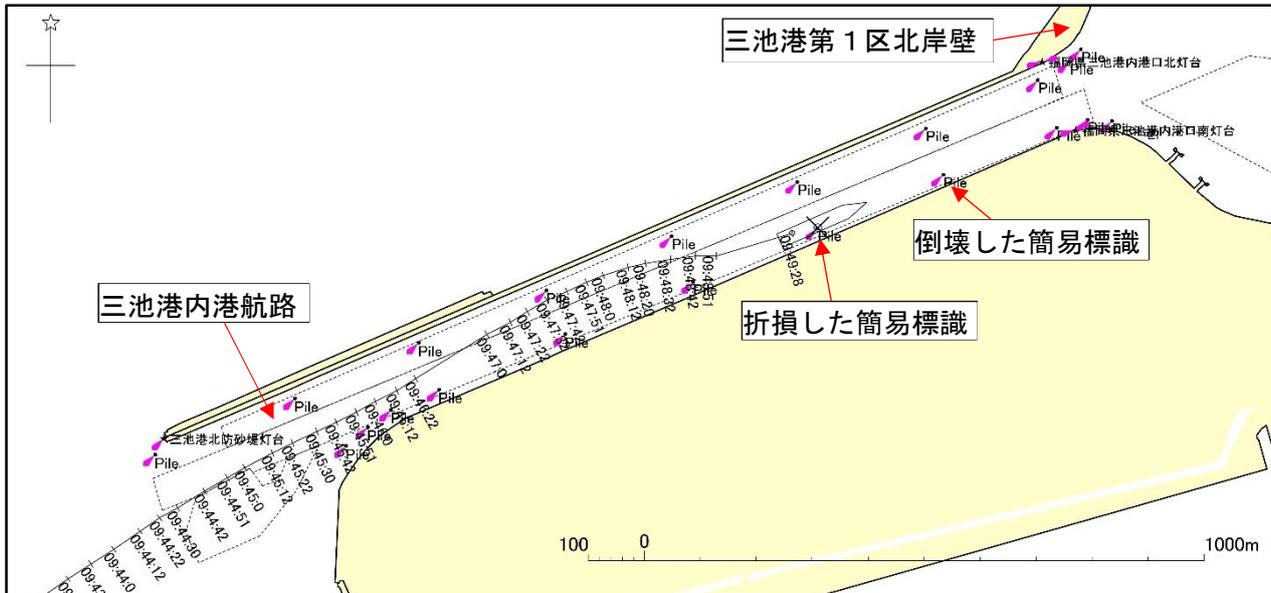
付図1 航行経路図

<p>突した。</p> <p>本船は、タグラインを取っていないタグボート1隻を伴走させていたが、本事故当時、水先人はそのタグボートを使用していなかった。 (付図1 航行経路図 参照)</p>
分析	<p>本船は、三池港内港航路を半速力前進で東北東進中、水先人が、本船が急に左転を始めた際、右舵一杯及び全速力前進として左転を止めようとしたことから、その後本船の進路制御が思うようにできなくなり、簡易標識に衝突したものと考えられる。</p> <p>全幅が約27mの本船は、三池港内港航路の中央を航行した場合、両舷側には22.5mしか余裕がなく、風潮流の影響を受けた場合は、本船のみで進路制御を行うことは困難であるものと考えられる。</p>
原因	<p>本事故は、本船が、三池港内港航路を半速力前進で東北東進中、水先人が、本船が急に左転を始めた際、右舵一杯及び全速力前進として左転を止めようとしたため、その後本船の制御が思うようにできなくなり、簡易標識に衝突したものと考えられる。</p>
再発防止策	<p>今後の同種事故等の再発防止に役立つ事項として、次のことが考えられる。</p> <ul style="list-style-type: none"> ・水先人は、極端に可航幅が狭い水路で大型船の水先を行う場合、風潮流の影響で進路制御が困難となる場合に備え、タグボートを積極的に使用するとともに、航行中は、可能な限り、大舵角や高出力を使用しないことが望ましい。
