船舶事故調査報告書

令和7年2月26日

運輸安全委員会（海事専門部会）議決

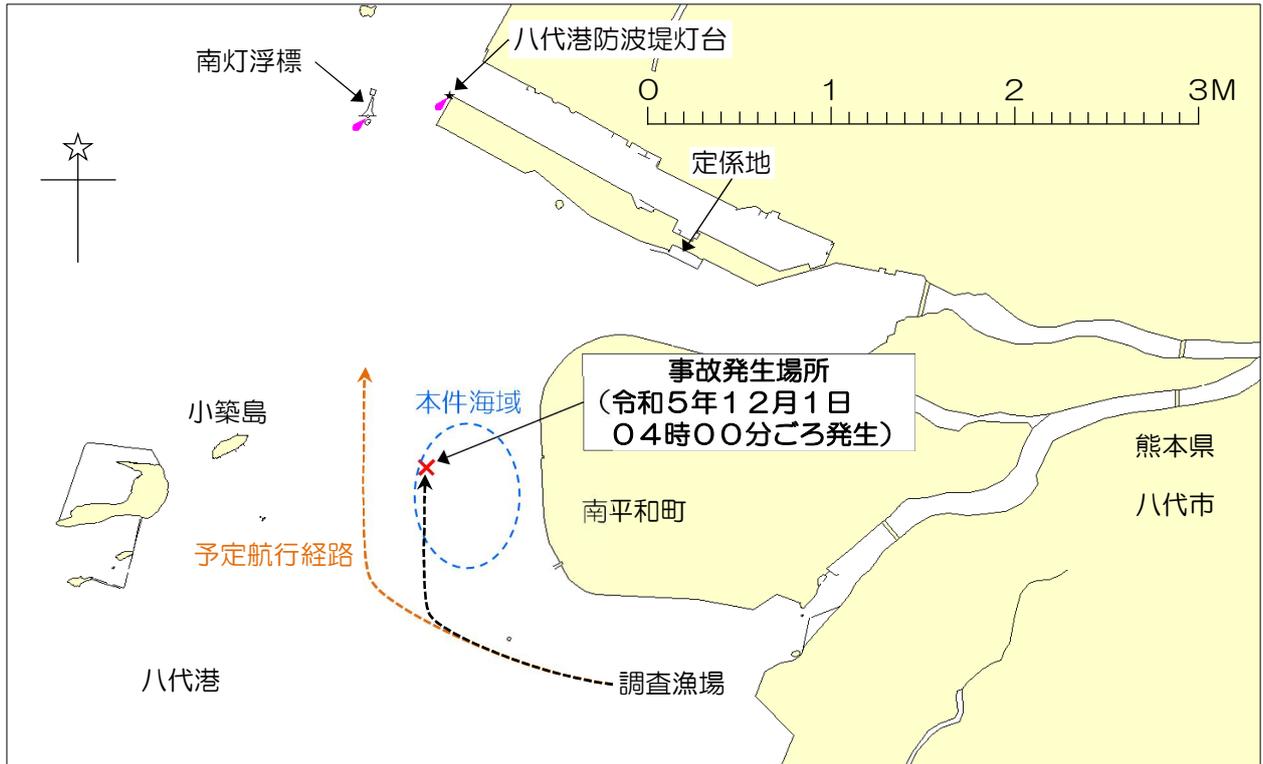
付図1 事故発生経過概略図

<p>右転したところ、本件海域に向かうこととなったが、そのことに気付かず、そのまま北進を続け、本件海域に進入し、固定式刺し網を損傷した。</p> <p>本船は、船長が推進器に絡まった刺し網を切断した後、来援した僚船にえい航されて定係地に帰航した。</p> <p>(付図1 事故発生経過概略図 参照)</p>
<b>分析</b>	<p>本船は、航行中、降雨により視界が悪化した状況下、船長が、目標としていた灯浮標の灯光が視認できなかったものの、右舷船首方に小築島を認め、ふだん北進しているときと同じくらいの見えたと考えられる。</p> <p>船長は、変針点付近であり、右転して北進しても構わないと思い、船位を確認せずに右転したことから、本件海域に向かっていることに気付かず、本船が本件海域に進入し、固定式刺し網を損傷したものと考えられる。</p>
<b>原因</b>	<p>本事故は、夜間、本船が、航行中、降雨により視界が悪化した状況下、船長が、目標としていた灯浮標の灯光が視認できなかったものの、船位を確認せずに右転したため、本件海域に向かっていることに気付かず、本件海域に進入したことにより発生したものと考えられる。</p>
<b>再発防止策</b>	<p>今後の同種事故等の再発防止に役立つ事項として、次のことが考えられる。</p> <ul style="list-style-type: none"> <li>・レーダー及びGPSプロッターの装備のない船舶の船長は、降雨等の影響により、目標としている灯光等が確認できない場合、停船するか舵効が得られる最低限の速力まで減速し、視界が回復するのを待ち、目標を確認してから航行を再開すること。</li> <li>・レーダー及びGPSプロッターの装備のない船舶の船長は、夜間、降雨により視界が悪化した場合、灯光等の物標が視認しづらくなって船位を確認することが困難になるので、降雨が予想される場合は出航を控えることが望ましい。</li> </ul>
