船舶事故調査報告書

令和7年2月26日
運輸安全委員会（海事専門部会）議決

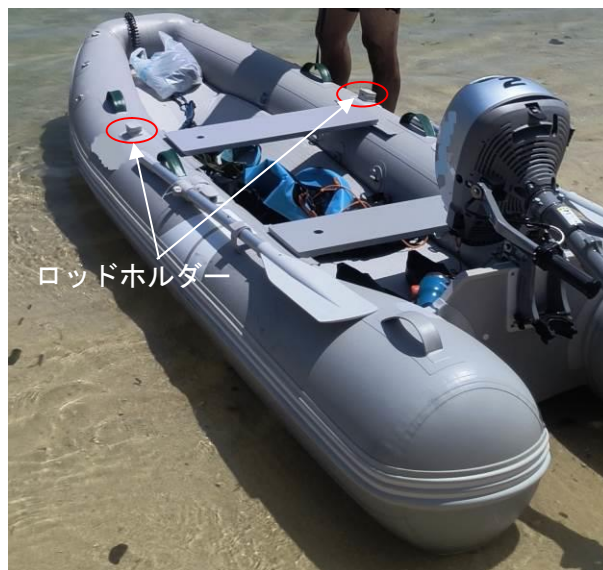
図1 本船のロッドホルダーの設置場所

ロッドホルダーは、側面がU字型（凹み）の形状であった。（図1、図2参照）

本船は、漂泊中、操縦者が、裾の広い水着のズボンを着用し、本船の右舷舷縁中央部から入水しようとした際、ロッドホルダーに注意を向けず、ロッドホルダーの横に腰を掛けて入水しようとしたことから、水着のズボンの裾がロッドホルダーに引っ掛かり、入水と同時に本船が右舷側に大きく傾斜して転覆したものと考えられる。

原因	本事故は、本船が漂流中、操縦者が、裾の広い水着のズボンを着用し、本船の右舷舷縁中央部から入水しようとした際、ロッドホルダーに注意を向けず、ロッドホルダーの横に腰を掛けて入水しようとしたため、水着のズボンの裾がロッドホルダーに引っ掛かり、入水と同時に本船が右舷側に大きく傾斜して転覆したものと考えられる。
再発防止策	今後の同種事故等の再発防止に役立つ事項として、次のことが考えられる。 <ul style="list-style-type: none">・ミニボートの操縦者は、スノーケリング等で入水する際、着衣等が船体の器具等の突起物に引っ掛からないように十分に注意し、同器具から離れて入水すること。
