船舶事故調査報告書

令和7年2月26日  
 運輸安全委員会（海事専門部会）議決

事故種類	乗揚
発生日時	令和6年8月30日 03時40分ごろ
発生場所	鹿児島県 <sup>わどまり</sup> 和泊町和泊港 和泊港導灯（前灯）から真方位175° 330m付近 （概位 北緯27° 23.7′ 東経128° 39.7′）
事故の概要	漁船第八勝丸 <sup>かつ</sup> は、東進中、浅瀬に乗り揚げた。
事故調査の経過	令和6年9月3日、主管調査官（那覇事務所）を指名 原因関係者から意見聴取手続実施済
事実情報	船種船名、総トン数 漁船 第八勝丸、7.77トン 船舶番号、船舶所有者等 KG2-1635（漁船登録番号）、個人所有 第295-20724号（船舶検査済票の番号）
乗組員等に関する情報	船長、一級小型・特殊・特定
負傷者	軽傷 1人（乗組員）
損傷	船尾骨材に欠損、船尾キールに欠損、左舷船尾部船底外板に亀裂、左舷ビルジキールに亀裂、船尾部船底外板に凹損
気象・海象	気象：天気 雨、風向 南西、風速 約3m/s、視程 約300～1,000m 海象：波高 約0.2m、潮汐 高潮時、潮高 約162cm
事故の経過	<p>本船は、船長ほか乗組員1人が乗り組み、漁を行う目的で、和泊港を出港し、船長が、操舵室やや右側にある操舵輪の後方の椅子に座って操船に当たり、乗組員が、船首甲板及び船尾甲板で防舷材の片付け作業をしていた。</p> <p>本船は、和泊港の突堤を左舷方に見て北北東進後、右転し、東西に延びる可航幅約30～60mの水路（以下「本件水路」という。）を約3ノットの対地速力で東進していた。（図1参照）</p>

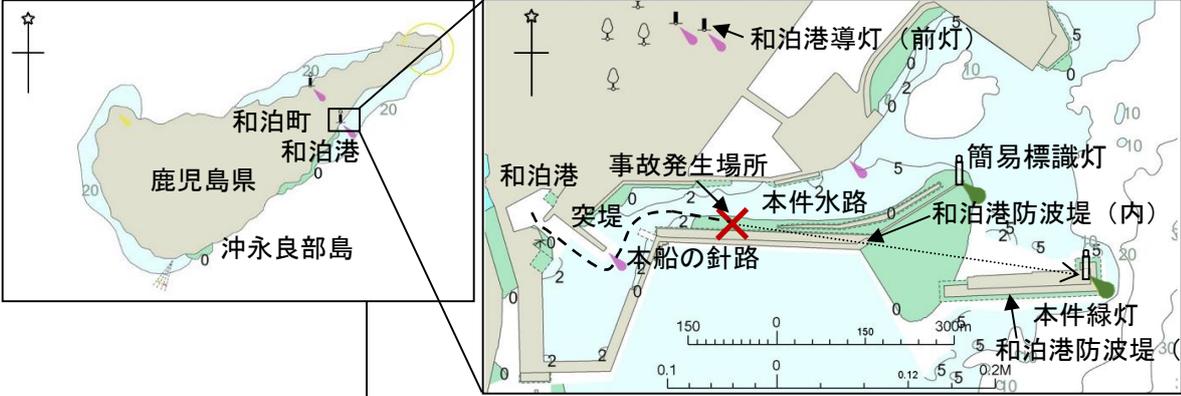
<p>図1 事故発生経過概略図</p> <p>船長は、GPSプロッターに船位を表示させていたが、雨ともやで</p>

船長は、本件緑灯を船首目標として航行していたところ、急に行きあしが止まり、本船が本件水路南方の浅瀬に乗り揚げたことに気付いた。（写真1参照）

船長は、ふだん、簡易標識灯の緑灯を船首目標として航行していたが、本事故当時、左舷船首方に雨が強く降っており、同方向の視界が悪く、簡易標識灯の緑灯が見えなかったため、最初に視認したその南東方約260mにある本件緑灯を、誤って簡易標識灯と思い込んでいた。

本船は、雨ともやで見通しが悪い状況下、本件水路を東進中、船長が、船位を確認しなかったことから、視認していた本件緑灯を簡易標識灯の緑灯と思い込み、本件水路から南方に外れたことに気付かず

<p>に、浅瀬に乗り揚げたものと考えられる。</p> <p>船長は、左舷船首方の強い雨により視界が悪く、同方向の簡易標識灯の緑灯が見えなかったことから、最初に視認した本件緑灯を簡易標識灯の緑灯と思い込んで船首目標としたものと考えられる。</p> <p>船長は、ふだん、簡易標識灯及び本件緑灯の2個の灯火が見えていたはずのところ、本事故当時、1個しか見えておらず、本件緑灯を注目するとともにもう一つの緑灯を探していたことから、GPSプロッターから目を離していたものと考えられる。</p>
<b>原因</b>	<p>本事故は、夜間、本船が、雨ともやで見通しが悪い状況下、本件水路を東進中、船長が、船位を確認しなかったため、視認していた本件緑灯を簡易標識灯の緑灯と思い込み、本件水路から南方に外れたことに気付かずに、浅瀬に乗り揚げたものと考えられる。</p>
<b>再発防止策</b>	<p>今後の同種事故等の再発防止に役立つ事項として、次のことが考えられる。</p> <ul style="list-style-type: none"> <li>・ 船長は、雨天により見通しが悪い場合、常時GPSプロッターで船位及び周囲の灯火の場所を確認し、船首目標としている灯火と他の灯火とを見間違えないように航行すること。</li> </ul>

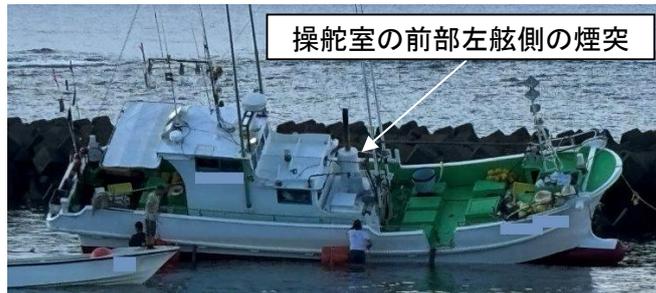
見通しが悪く、操舵室の前部左舷側の煙突による死角が生じていたので、右舷側の窓から顔を出して操船をしていた。

写真1 本船の煙突の配置状況（本事故後の本船、干潮の流れにより船首方向が西方に向けた状態）
