船舶事故調査報告書

令和7年2月26日
運輸安全委員会（海事専門部会）議決

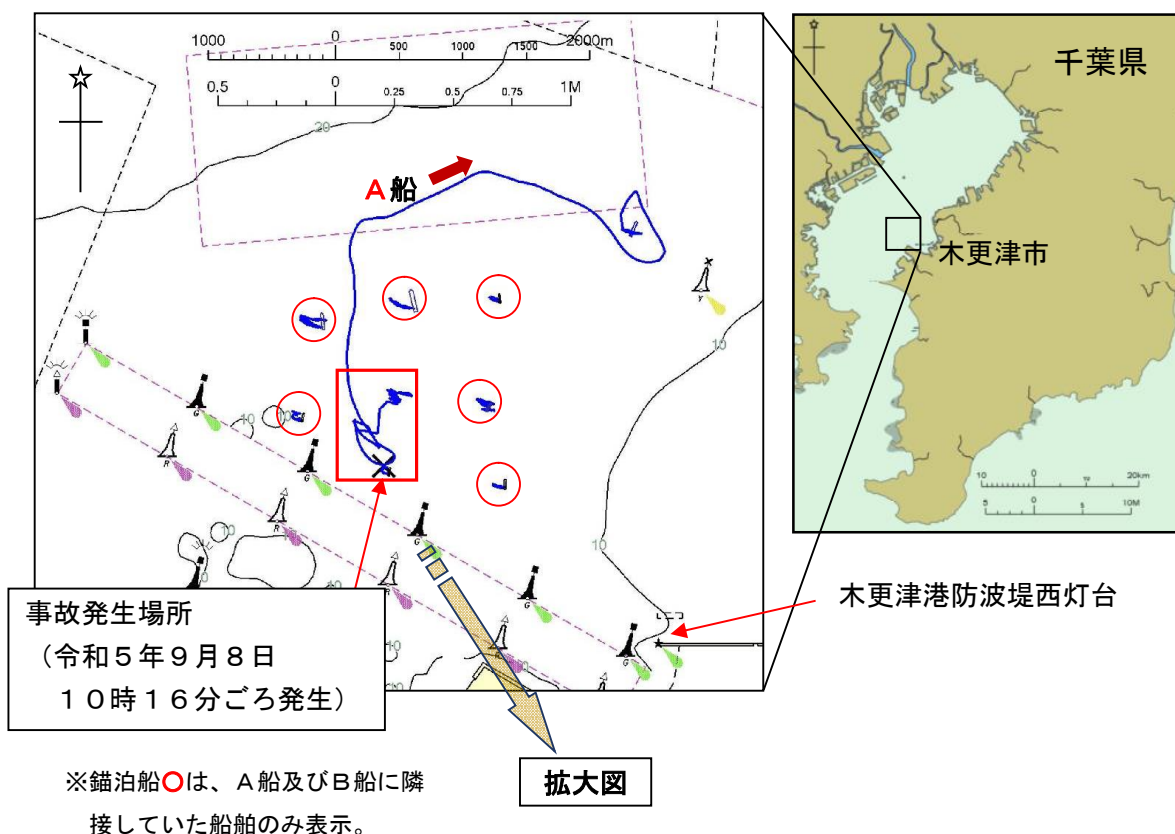
付図1 航行経路図

<p>しながら横方向から風を受けて急激に南方に圧流される状況となった。</p> <p>船長Aは、A船が右舷錨を巻き終えた後、主機を極微速力前進から半速力前進まで使用し、船首を風上に向けて左回頭しながらA船を北進させた。</p> <p>船長Aは、北進を開始して間もなく、主機を一旦中立運転としたところ、A船は再び船首が風下に向けて右回頭しながら横方向から風を受けて南方に圧流される状況となり、A船の南方に錨泊していたB船から離れようと主機を全速力前進として左回頭中、A船の右舷船尾部外板がB船の左舷船首部に衝突した。</p> <p>A船は、全速力前進で航行を続け、衝突場所から北東方へ約1.4M移動して再び錨泊した。</p> <p>B船は、船長Bほか5人が乗り組み、単ロードタール及びコールトールを計1,300kt積載し、台風接近に備えて避泊する目的で、左舷錨を投下して錨鎖を5節繰り出した。</p> <p>船長Bは、B船が船首を北北東に向けて錨泊中、左舷船首方約700mの位置にいるA船が走錨してB船に接近していることに気付き、東京湾海上交通センターにVHF無線電話でその旨を通報し、間もなく、A船がB船に衝突した。</p> <p>A船及びB船の錨地は、水深が約11～13m、底質が砂及び貝殻であった。</p> <p>(付図1 航行経路図、付表1 ベルブックの記録 参照)</p>
<p>分析</p>	<p>A船は、強風及び波浪注意報が発表されて風力7～8の北寄りの強風を受ける状況下、木更津港沖を北進中、船長Aが、錨泊船が多い海域で主機を中立運転としたことから、風圧により右回頭しながら南方に圧流され、A船の南方に錨泊していたB船から離れようと主機を全速力前進としたものの、B船に衝突したものと考えられる。</p> <p>A船は、船長Aが主機を中立運転としたことで、外力に勝る十分な推進力及び舵効を維持できなくなり、南方に圧流される状況となったものと考えられるが、船長Aより口述を得られず、主機を中立運転とした経緯等を明らかにすることができなかった。</p> <p>B船は、木更津港で錨泊中、左舷船首部にA船が衝突したものと考えられる。</p>

<p>原因</p>	<p>本事故は、A船が、強風及び波浪注意報が発表されて風力7～8の北寄りの強風を受ける状況下、木更津港沖を北進中、船長Aが、錨泊船が多い海域で主機を中立運転としたため、風圧により右回頭しながら南方に圧流され、A船の南方に錨泊していたB船から離れようと主機を全速力前進としたものの、B船に衝突したものと考えられる。</p>
<p>再発防止策</p>	<p>今後の同種事故等の再発防止に役立つ事項として、次のことが考えられる。</p>

<ul style="list-style-type: none">・ 船長は、走錨に気付いて揚錨する場合、ヒーブツ^{*2}によって船位の制御に努め、自船が流されないように注意すること。・ 船長は、台風が接近する状況下において錨泊する場合、自船の風圧面積等を考慮して適切な錨地を慎重に選定し、強風により走錨することがないように、把駐力に余裕を持たせて錨鎖を伸ばしておくこと。
--	---

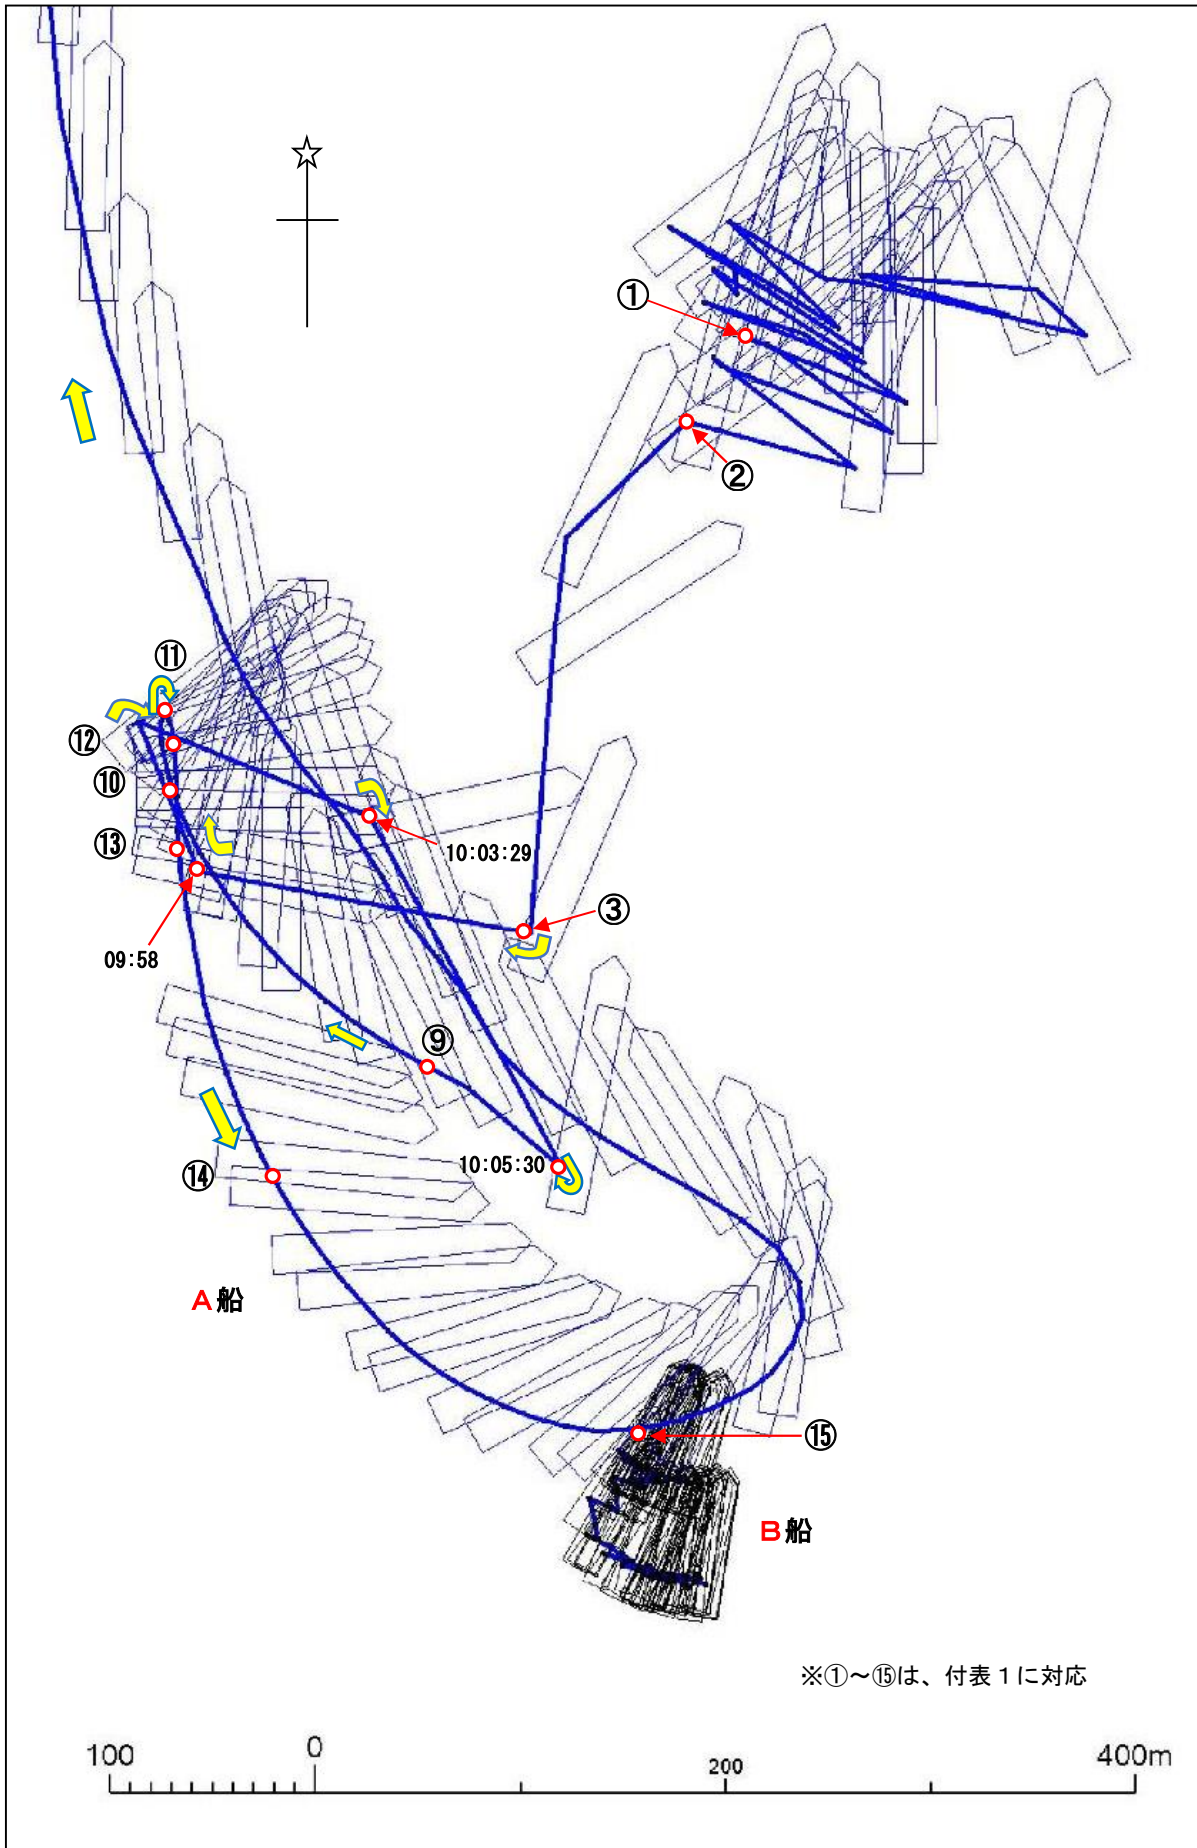
拡大図

NO.	時刻	記事
①	09:20	揚錨開始
②	09:40	立錨
③	09:54	起錨*3極微速力前進
④	09:55	微速力前進
⑤	09:57	半速力前進
⑥	09:59	微速力前進
⑦	10:00	極微速力前進
⑧	10:05	微速力前進→半速力前進
⑨	10:07	微速力前進
⑩	10:09	極微速力前進
⑪	10:10	中立運転
⑫	10:11	極微速力前進
⑬	10:12	微速力前進→半速力前進
⑭	10:14	全速力前進
⑮	10:16	B船と衝突
