船舶事故調査報告書

運輸安全委員会（海事専門部会）議決

事故種類	衝突
発生日時	令和5年10月24日 08時00分ごろ
発生場所	神奈川県横須賀市横須賀港第6区 横須賀港鴨居西防波堤灯台から真方位115° 1,200m付近 (概位 北緯35° 14.5′ 東経139° 44.9′)
事故の概要	遊漁船第二長谷川丸は、南南西進中、また、ミニボート（船名なし）は、錨泊中、両船が衝突した。
事故調査の経過	令和5年11月16日、主管調査官（横浜事務所）を指名 原因関係者から意見聴取手続実施済
事実情報 船種船名、総トン数 船舶番号、船舶所有者等	A 遊漁船 第二長谷川丸、4.5トン KN3-12290（漁船登録番号）、個人所有 第235-15890号（船舶検査済票の番号） B ミニボート（船名なし）、総トン数なし（全長約3m） なし、個人所有
乗組員等に関する情報	A 船長A、一級小型・特殊・特定 B 操縦者B、操縦免許 なし
負傷者	A なし B 軽傷 1人（操縦者B）
損傷	A 船首部外板に塗膜剥離 B 右舷側外板に亀裂及び船外機に濡損
気象・海象	気象：天気 晴れ、風向 西南西、風力 2、視界 良好 海象：波高 約0.3m、潮汐 下げ潮の中央期
事故の経過	A船は、船長Aが1人で乗り組み、釣り客4人を乗せ、遊漁の目的で、横須賀市観音崎南方沖の香山根周辺の釣り場（以下「本件釣り場」という。）に向け、同市新安浦港を出港した。 A船は、船長Aが操舵室の右舷側に立ち、約12ノットの対地速力で、手動操舵により観音崎北東方沖を南東進した。 船長Aは、観音崎東方沖に至ったところで、観音崎南方沖から北進してくる反航船を認めたので、同船の左舷側を通過しようと陸地側（観音崎寄り）の針路にする目的で右に舵を取った。 船長Aは、反航船を安全に通過した後、陸地側の海域は浅瀬が多いので、観音崎の沖側海域を航行する針路にしようと、左に舵を取った。 船長Aは、観音崎の沖側海域に向けて南南東進している際、右舷船首方の海面に黒い棒のような物が立っているように見えたが、A船から約800m離れているので、気に留めずに黒い棒のような物から目

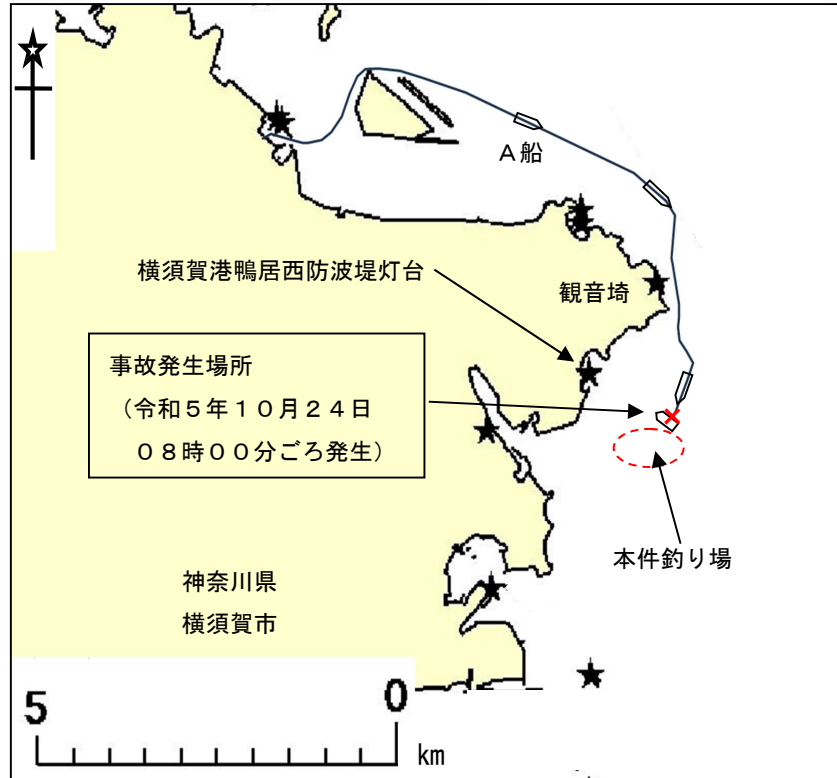
図1 事故発生経過概略図

船長Aは、観音埼の沖側海域へ至り、右舵を取って本件釣り場に向ける針路にした際、目視で周囲を一見し、本件釣り場付近に数隻の遊漁船を認めたものの、前路に他船を認めなかったため、前路に航行の支障となる他船はいないと思いA船を南南西進させた。

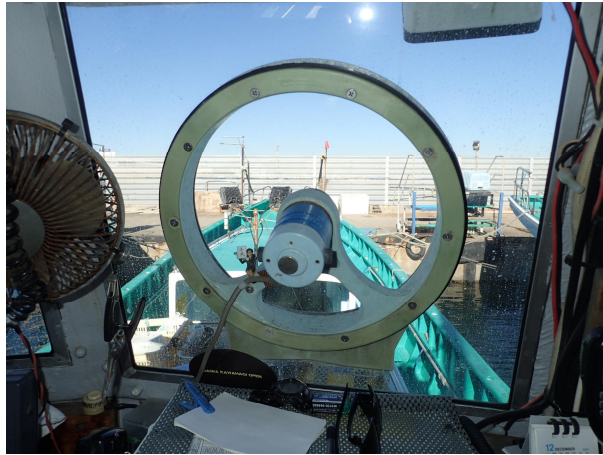
写真1 A船船首の見通し状況（停船時）

船長Aは、ふだん、船首を振って船首方の死角を補いながら航行していたものの、本件釣り場に向ける針路にした際、船首を振るなどして船首方の死角を補う見張り及びレーダーの使用を行っていなかった。

A船は、南南西進中、船長Aが、本件釣り場に向ける針路にした際、目視で周囲を一見し、前路に航行の支障となる他船はいないと思い込み、船首を振るなどして船首方の死角を補う見張りを行っていなかったことから、B船に気付かず、B船と衝突したものと考えられ
