船舶事故調査報告書

令和7年2月26日

運輸安全委員会（海事専門部会）議決

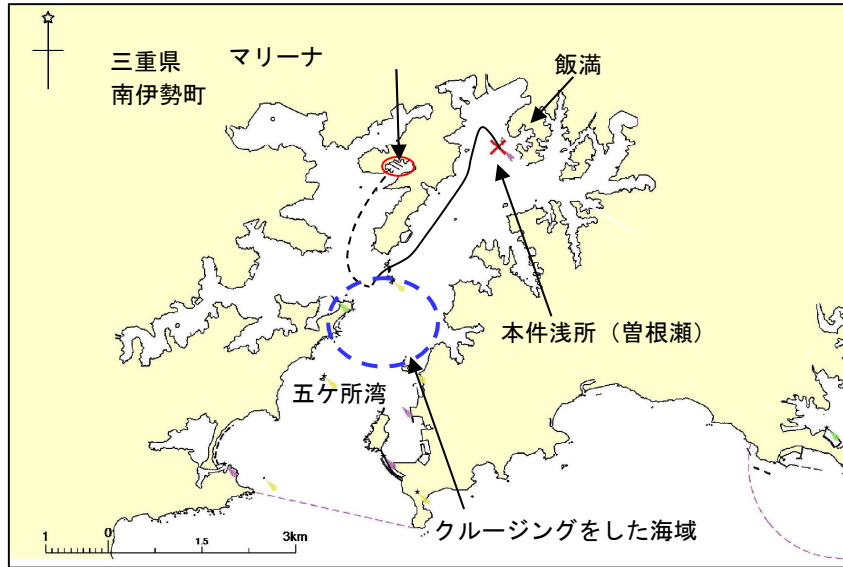
図1 事故発生経過概略図

・入り江があり、外部からの視認が難しい。
 (図1 参照)

本船は、五ヶ所湾を航行中、船長が、目視のみに頼り、GPSプロッター等の航海計器を使用して船位の確認を適切に行っていなかったことから、船首方の本件浅所に気付かず、本件浅所に乗り揚げたものと考えられる。

| | <ul style="list-style-type: none">・ 船長は、航行中、慣れた海域でも目視のみに頼ることなく、GPSプロッターを活用して船位及び進路の確認を十分に行うこと。・ 船長は、初めての海域を航行する際は、慌てることなくGPSプロッター等を活用して船位の確認及び水路調査を行い、浅所の位置及び適切な進路を把握して航行すること。 |
