# 船舶事故調査報告書

令和7年3月26日

運輸安全委員会（海事専門部会）議決

| 事故種類 | 乗揚 |

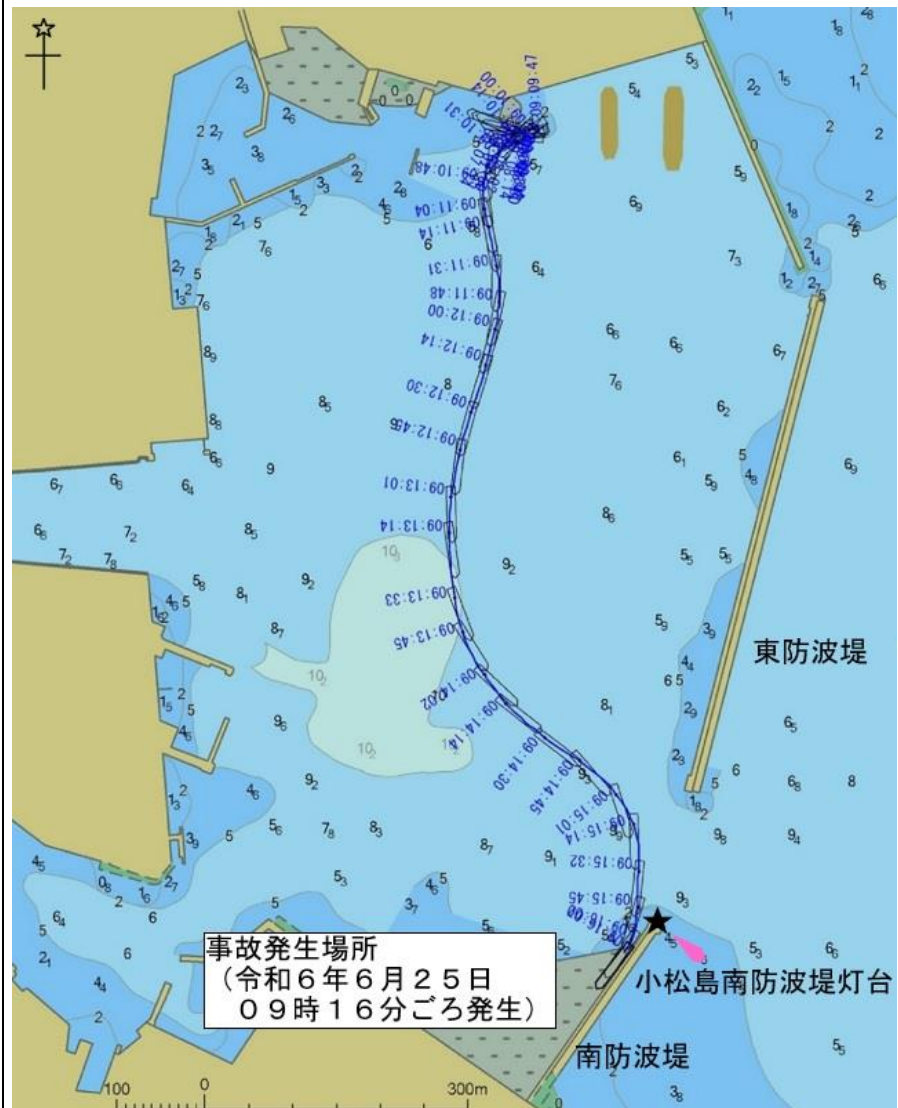
図 1 A I S 記録による航跡図

船長は、南防波堤北端の北北西方沖 200m 付近で右舵 60° を取って右旋回を始めて間もなく、本船が急激に減速して停止したので、船位を確認したところ、南防波堤付近の浅所に乗り揚げたことを認めた。(図 1 参照)

| 分析 | <p>本船は、視程約１００ｍの状況下、レーダーを使用しながら徳島小松島港小松島第１区を東防波堤と南防波堤の間に向けて南東進中、船長が、東防波堤を目視できなかったことで船位に不安を感じていたものの、正確な船位を確認しなかったことから、東防波堤と南防波堤の手前で錨泊しようと右舵６０°を取り、南防波堤付近の浅所に乗り揚げたものと考えられる。</p> <p>船長は、左ウイングにいた検査関係者の「防波堤が近い」旨の話し声が聞こえた際、レーダーで本船が東防波堤と南防波堤の間に向かっていることを確認したが、東防波堤と南防波堤が肉眼で確認できなかったことから、船位に不安を感じ、右舵を取ったものと考えられる。</p> <p>船長は、船位を確認する際、レーダーを使用し、電子海図装置を適切に確認していなかったため、正確な船位を把握していなかったものと考えられる。</p> |
| 原因 | <p>本事故は、本船が、視程約１００ｍの状況下、レーダーを使用しながら徳島小松島港小松島第１区を南東進中、船長が、東防波堤を目視できなかったことで船位に不安を感じていたものの、正確な船位を確認しなかったため、東防波堤と南防波堤の手前で右舵６０°を取り、南防波堤付近の浅所に乗り揚げたものと考えられる。</p> |

| 再発防止策 | <p>今後の同種事故等の再発防止に役立つ事項として、次のことが考えられる。</p> <ul style="list-style-type: none"> <li>・ 船長は、視界制限下で船位を確認する際、特定の機器のみに頼ることなく、複数の航海計器や手段を適切に活用するとともに、レーダーや電子海図装置に専従の見張り員を配置すること。</li> <li>・ 船長は、港内が霧等で視界が不良の場合には、視界の回復を待つて、出航させることが望ましい。</li> </ul> |
