# 船舶事故調査報告書

令和7年3月26日

運輸安全委員会（海事専門部会）議決

| 事故の概要 | 油タンカー第五大洲丸は、北東進中、また、漁船愛新丸 <sup>あいしん</sup> は、船首を北東方に向けて漂泊中、両船が衝突した。 |

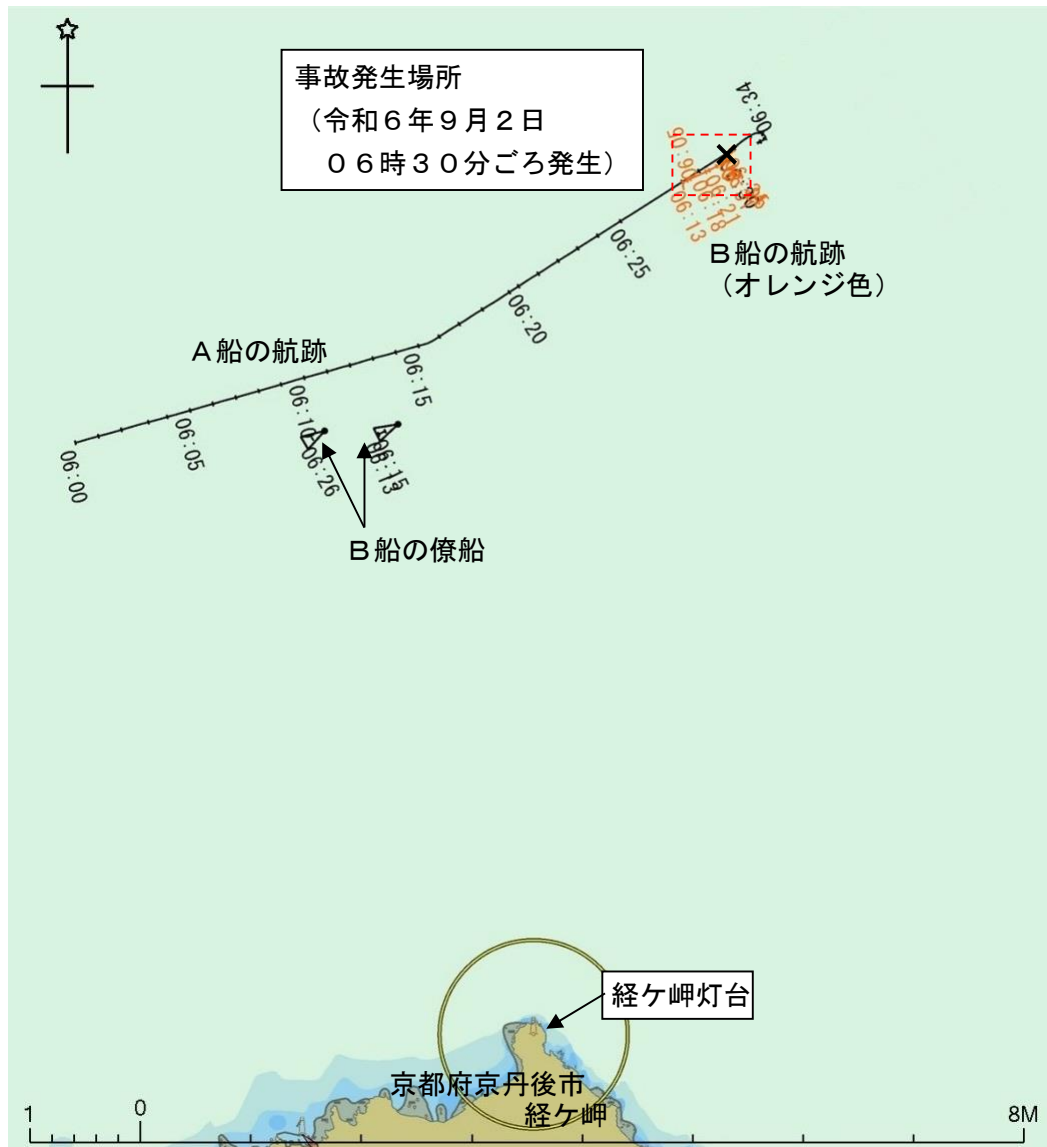
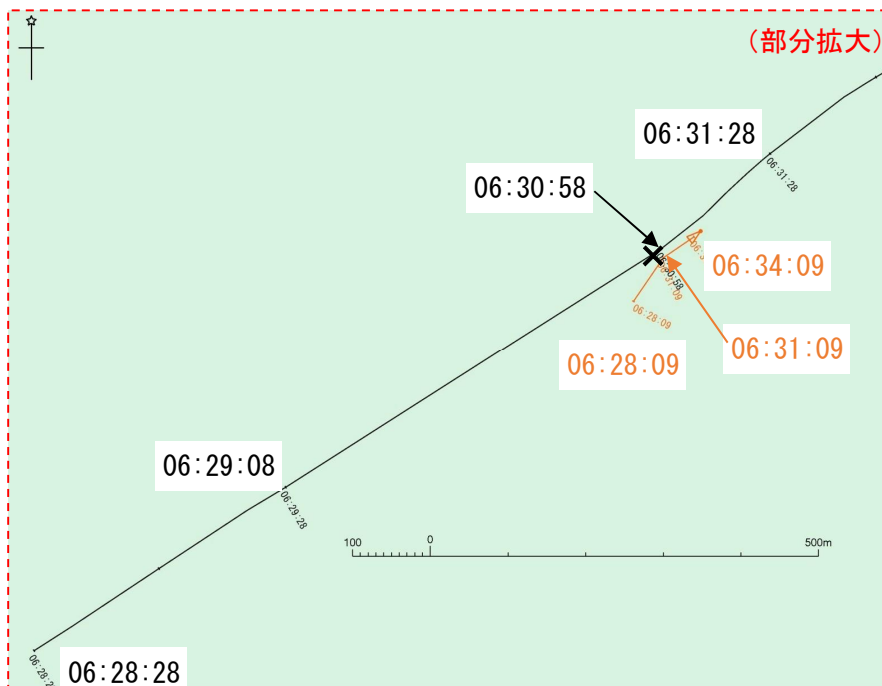
付図1 航行経路図

| | <p>航海士 A は、記入作業を終えて振り返り船首方を見たとき、右舷船首至近に B 船を認めて直ちに左舵を取ったが、A 船の右舷船首部と B 船の左舷船首部とが衝突した。</p> <p>船長 A は、自室で当直交替の準備中、異常な船体振動を感じて昇橋し、B 船を右舷方至近に認めて主機を中立とし、全乗組員に配置につくよう指示して状況確認のために A 船を反転させて B 船に近づけた。</p> <p>船長 A は、B 船が漁獲物及び漁具を揚収して航行を始めたので、B 船の乗組員と連絡を取ることができず、A 社及び運航会社に本事故の発生を連絡するとともに、海上保安庁に通報した。</p> <p>A 船は、京都府舞鶴市舞鶴港に入航した。</p> <p>船長 A は、出航時、レーダー 2 台とも他船との接近時に警報が鳴るよう設定していたが、関門海峡を通過する際に設定を解除した後、再設定していなかった。</p> <p>レーダーの解除前の接近警報の設定は、CPA（最接近距離）：0.5 M 以内、TCPA（CPA に至る時間）：3 分以内であった。</p> <p>航海士 A は、B 船との距離がまだあると思って始めた日誌等の記入作業に時間が掛かって B 船への接近に気付くのが遅れたので、周囲の状況から目を離さずに継続して見張りをしていれば良かったと本事故後に思った。</p> <p>B 船は、船長 B ほか 5 人が乗り組み、レーダー及び GPS プロッターを作動させ、漁ろうに従事中の船舶であることを示す黒色の鼓形形象物を表示し、経ヶ岬北方沖の漁場で、かけまわし漁法による沖合底びき網漁を操業し、北東進してえい網していた。</p> <p>船長 B は、えい網中、僚船 2 隻の北方を B 船付近に向かって東北東進する A 船の映像をレーダー画面で認めていたが、AIS を搭載した B 船を A 船が確認できていると思い、B 船の船首を北東方に向け、衝突の約 5 分前に機関を中立として漂泊し、揚網を始めた。</p> <p>船長 B は、揚網作業を始めた後、本事故当日が漁期に入って最初の操業であったので、操舵室右舷側の窓から顔を出して乗組員が作業を安全に行っているかどうか監督していた。</p> <p>船長 B は、乗組員がウインチで吊り上げた網からたもで漁獲物を取り込んでいたところ、船首部でウインチを操作していた乗組員が A 船に気付いて大声を上げたので、船尾方至近の A 船に気付いたがどうすることもできず、B 船の左舷船首部と A 船の右舷船首部とが衝突した。</p> <p>船長 B は、船舶電話で 118 番通報を行い、漁獲物及び漁具を揚収した後、沈没する可能性を考慮してすぐに帰航を始めた。</p> <p>B 船は、京丹後市間人漁港に戻った。</p> <p>（付図 1 航行経路図 参照）</p> |
