# 船舶事故調査報告書

| 事故種類 | 衝突（係船ブイ） |
| 発生日時 | 令和6年5月2日 22時32分ごろ |
| 事故の概要 | プレジャーボート <sup>ライジン</sup> RIZIN18は、西北西進中、係船ブイに衝突した。 |

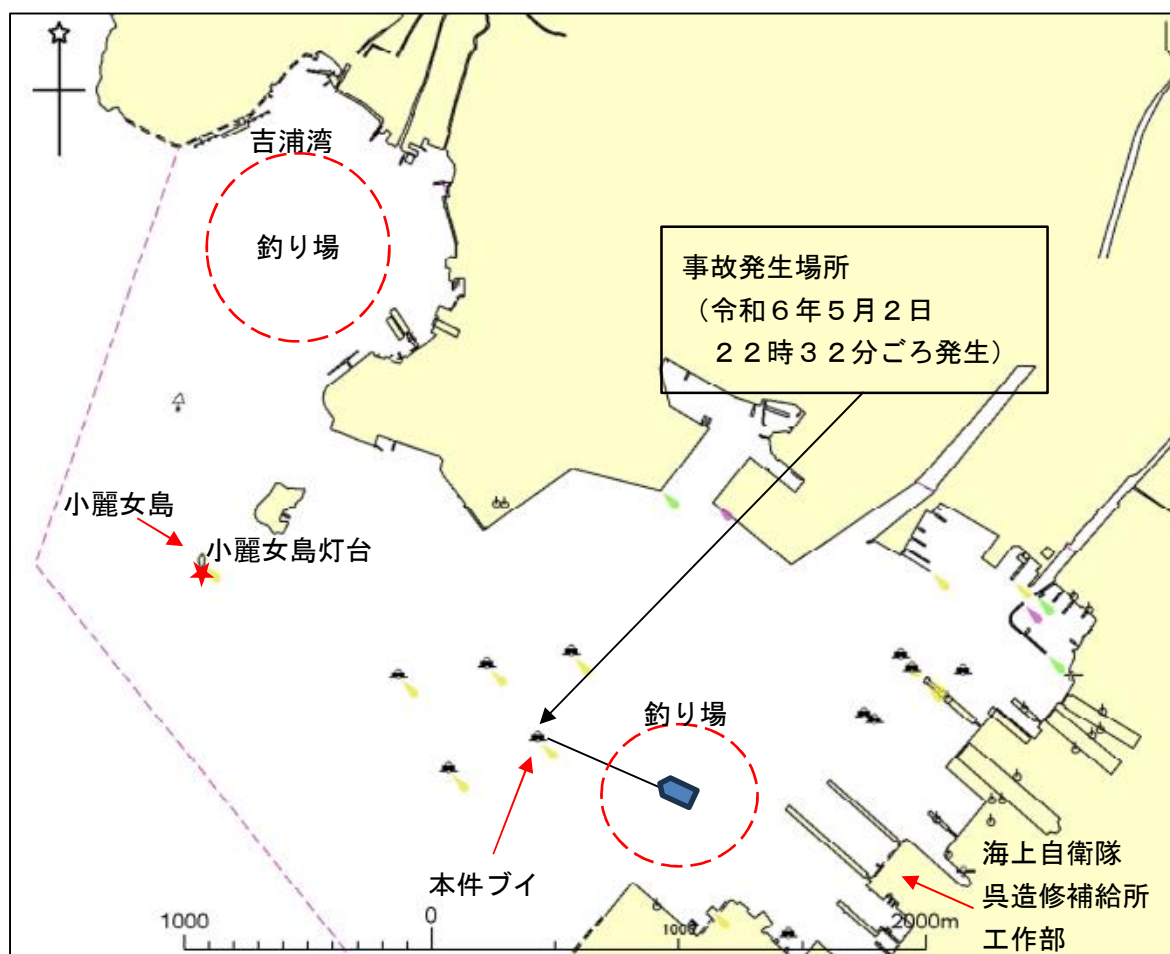
付図1 事故発生経過概略図

| | <p>本事故時、本件ブイは本船の進行方向と同方向に傾き、本船からは視認できない状況であったことが判明した。</p> <p>船長は、小麗女島沖から本事故前に釣りを行っていた場所までの往路で記録されたGPSプロッターの航跡を目安に航行していたが、航跡上を正確に航行してはいなかった。</p> <p>本件ブイは、海図W1109に表記され、本船のGPSプロッターにも表示されていた。</p> <p>(付図1 事故発生経過概略図 参照)</p> |
| 分析 | <p>本船は、西北西進中、船長が、過去の本船のGPSプロッターの航跡を目安にすれば安全に操船できるものと思い、本船の進路付近にあった本件ブイの位置を正確に確認しなかったことから、本件ブイに衝突したものと考えられる。</p> <p>船長は、往路で記録されたGPSプロッターの航跡を目安に航行していたが、厳密に航跡上を航行していたわけではなく、航跡から少しずれて航行していたものと考えられる。</p> |
| 原因 | <p>本事故は、夜間、本船が、西北西進中、船長が、過去の本船のGPSプロッターの航跡を目安にすれば安全に操船できるものと思い、本船の進路付近にあった本件ブイの位置を正確に確認しなかったため、本件ブイに衝突したものと考えられる。</p> |

| 再発防止策 | <p>今後の同種事故等の再発防止に役立つ事項として、次のことが考えられる。</p> <ul style="list-style-type: none"> <li>・レーダーを搭載していない小型船舶の船長は、夜間、係船ブイが存在する水域を航行する際は、GPSプロッター等で同ブイ等の位置を確認した上、係船ブイから安全な距離を取って航行すること。</li> </ul> |
