# 船舶事故調査報告書

| 事故種類 | 衝突（防波堤） |
| 事故の概要 | 貨物船 <sup>メデア</sup> MEDEAは、出航中、防波堤に衝突した。 |
| 船種船名、総トン数 | 貨物船 MEDEA（トーゴ共和国籍）、2,398トン |

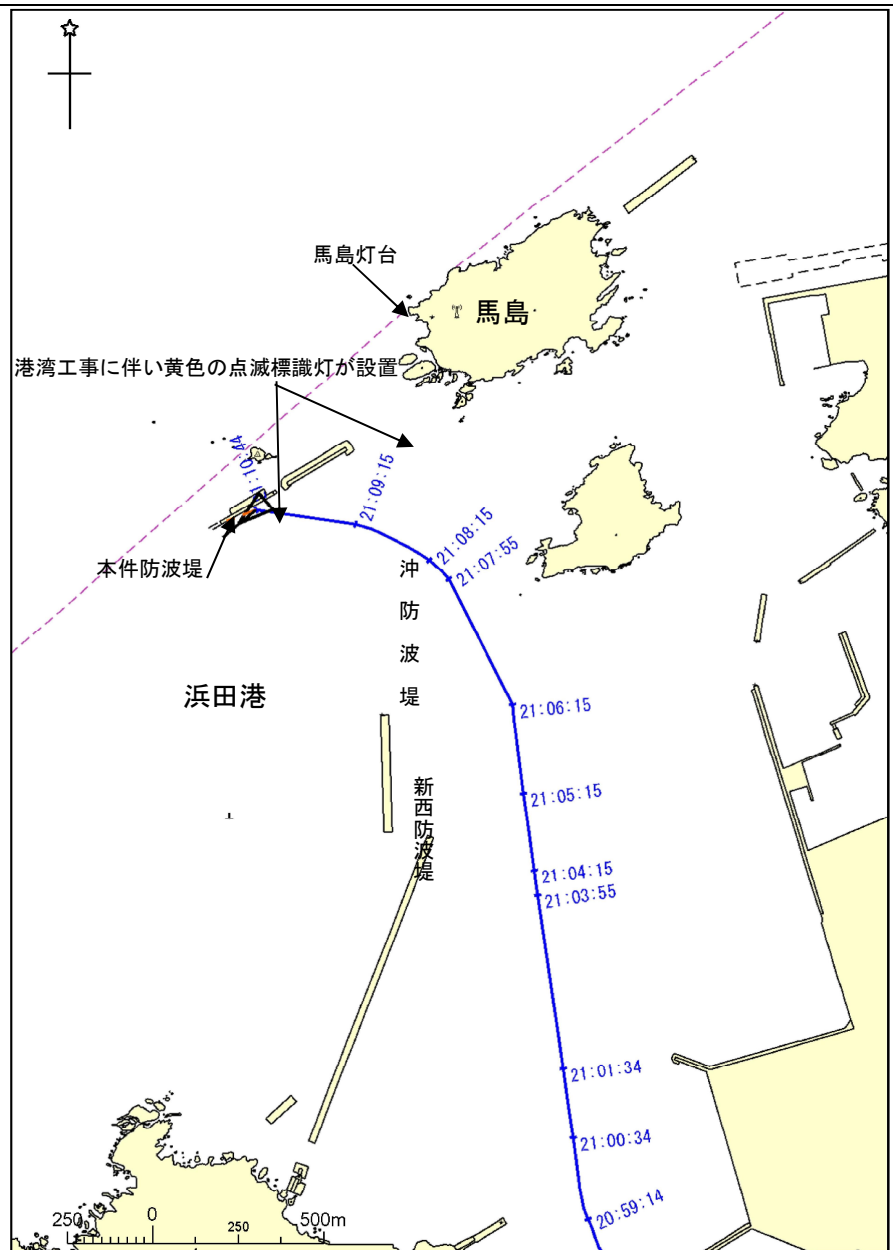
図1 航行経路図

| 事故の経過 | <p>本船は、車の積み込み作業を終え、船長ほか14人（全員ロシア連邦籍）が乗り組み、船長が操船指揮をとり、甲板手を操舵につけ、浜田港の岸壁をタグボート1隻の支援を受け離岸した後にタグボートを切り離し、港口に向けて出航中、約5ノットの対地速力で、新西防波堤東方沖を北進し、沖防波堤北東方沖に至った頃、左転を開始した。</p> <p>本船は、徐々に増速しながら航行中、南西方からの風波の影響を受けて北東方に圧流され、右舷船首部が工事中の新北防波堤（西）（以下「本件防波堤」という。）に衝突した。</p> <p>（図1 参照）</p> |

本船は、出航中、船長が、転舵の時機が遅れる等の不適切な操船を行ったことから、南西方からの風波の影響を受けて北東方に圧流されながら、本件防波堤に衝突した可能性があると考えられる。

| 原因 | <p>本事故は、夜間、本船が出航中、本件防波堤の標識灯が視認できる状況下、船長が、転舵の時機が遅れる等の不適切な操船を行ったため、南西方からの風波の影響を受けて北東方に圧流されながら、本件防波堤に衝突した可能性があると考えられる。</p> |

| 再発防止策 | <p>今後の同種事故等の再発防止に役立つ事項として、次のことが考えられる。</p> <ul style="list-style-type: none"> <li>・ 船長は、風波の影響のある状況下、転舵の時機の遅れ等により障害物に接近しないよう風波の影響を考慮した適切な操船を行うこと。</li> <li>・ 船長は、事前に水路調査を行った上で、安全な操船計画を立てるとともに見張りの徹底を図ること。</li> </ul> |
