船舶事故調査報告書

運輸安全委員会（海事専門部会）議決

事故種類	乗揚
発生日時	令和6年9月6日 00時30分ごろ
発生場所	岡山県 ^{かきおか} 笠岡市大島南西岸 真鍋島 ^{まなべ} 港本浦A防波堤灯台から真方位012° 1,650m付近 (概位 北緯34° 22.3′ 東経133° 35.0′)
事故の概要	漁船第七 ^{かんな} 菅丸は、北西進中、浅所に乗り揚げた。
事故調査の経過	令和6年9月10日、主管調査官（広島事務所）を指名 原因関係者から意見聴取手続実施済
事実情報 船種船名、総トン数 船舶番号、船舶所有者等	漁船 第七菅丸 4.8トン OY3-22778（漁船登録番号）、個人所有 第271-32114号（船舶検査済票の番号）
乗組員等に関する情報	船長、二級小型・特殊・特定
負傷者	なし
損傷	船底外板に擦過傷、プロペラ先端に曲損
気象・海象	気象：天気 晴れ、風向 西、風力 2、視界 良好 海象：波高 約0.5m、潮汐 上げ潮の末期、潮流 微弱な東流
事故の経過	<p>本船は、船長ほか1人が乗り組み、笠岡市真鍋島東方沖で底引き網漁の操業を終え、笠岡市^{きたぎ}北木島の係留地に帰港する目的で、レーダー及びGPSプロッターを作動させ、約5ノットの対地速力で手動操舵により航行した。</p> <p>船長は、船尾甲板上で漁獲物の選別作業を行いながら航行を開始し、作業場所からは船首方は見えないものの時折GPSプロッターを見て船位を確認していた。</p> <p>本船は、真鍋島北東方沖に達した頃、船長が北木島の明かりを見て目測で大島南西方沖に針路を向け、北西進していたところ、同島南西岸の浅所に乗り揚げた。</p> <p>船長は、海上保安庁へ本事故発生を通報した。</p> <p>本船の喫水は、船首約0.25m、船尾約1.20mであった。</p> <p>船長は、針路を向けた後は大島南西端を十分に離して航行しているものと思い、漁獲物の選別作業に注意を向けているうちにGPSプロッターの画面から目を離し、船位の確認を行っていなかった。</p> <p>船長ほか1人は、救命胴衣を着用していた。</p> <p>(付図1 事故発生経過概略図 参照)</p>

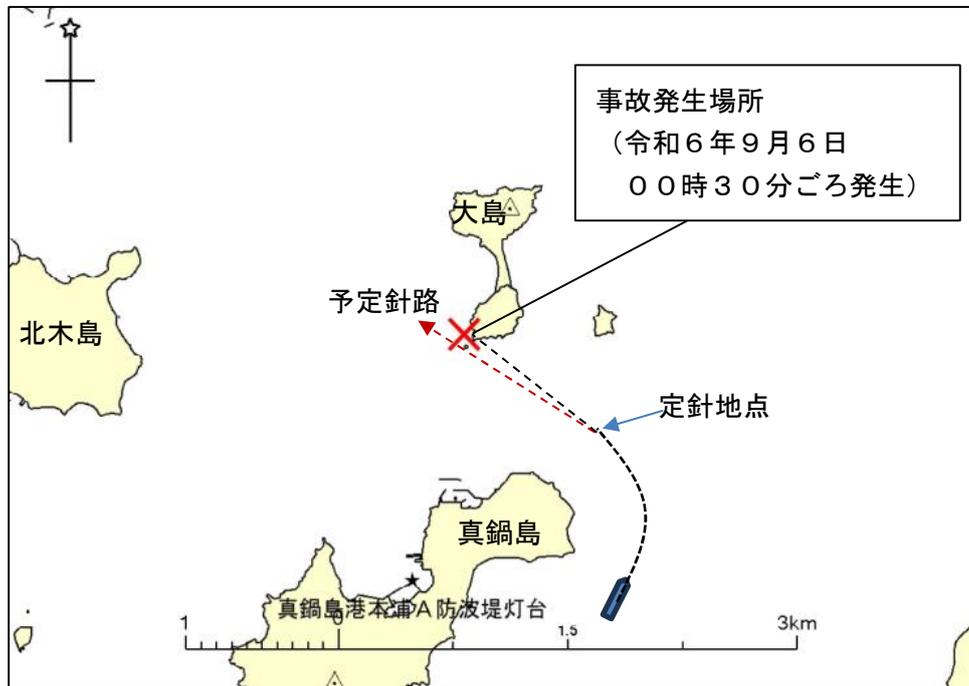
付図1 事故発生経過概略図

分析	本船は、手動操舵で北西進中、船長が、船尾甲板上で漁獲物の選別作業を行っていて船位の確認を行っていなかったことから、浅所に向けて航行していることに気付かず、乗り揚げたものと考えられる。

船長は、真鍋島北東方沖で大島南西方沖に針路を向けた後、同島南西端を十分に離して航行しているものと思っていたことから、船位を確認しなかったものと考えられる。
原因	本事故は、夜間、本船が、手動操舵で北西進中、船長が、真鍋島北東方沖で大島南西方沖に針路を向けた後、船尾甲板上で漁獲物の選別作業を行っていて船位の確認を行っていなかったため、浅所に向けて航行していることに気付かず、乗り揚げたものと考えられる。
再発防止策	今後の同種事故等の再発防止に役立つ事項として、次のことが考えられる。 ・漁船の船長は、航行中は、周囲の見張りをしないまま漁獲物の選別作業などを行わず、操船に集中すること。
