船舶事故調査報告書

令和7年3月26日

運輸安全委員会（海事専門部会）議決

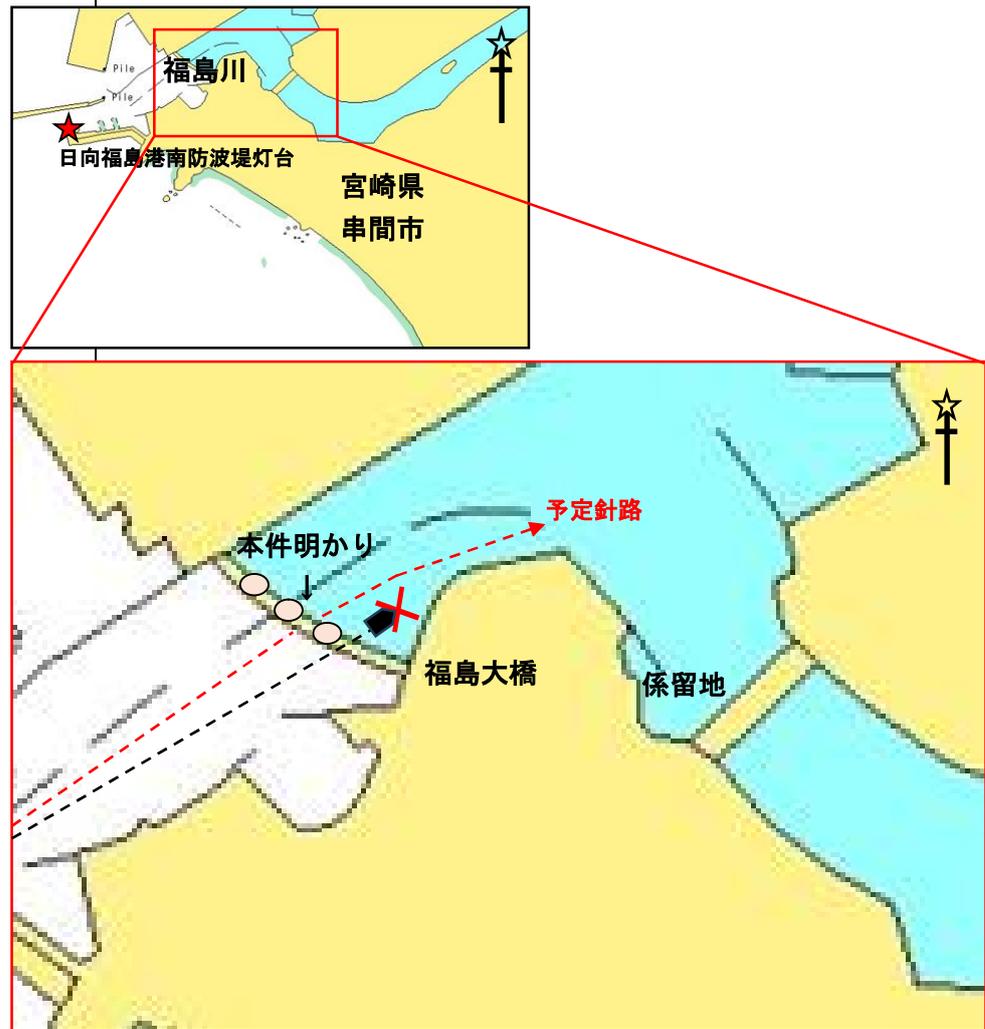
図1 事故発生経過概略図

本船は、船長が、本件明かりを見付けようと福島大橋に意識を向けて航行を続けていたところ、浅所に乗り揚げた。

<p>船し、自船の位置を把握していなかったことから、浅所に接近していることに気付かず、浅所に乗り揚げたものと考えられる。</p> <p>船長は、日頃から本件明かりを船首目標としていたが、本事故時は本件明かりが見えなかったことから、本件明かりを見付けようとして同橋に意識を向けていたものと考えられる。</p> <p>福島大橋の街灯は、整備のため、消灯していたものと認められる。</p>
<b>原因</b>	<p>本事故は、夜間、本船が、福島川河口を東北東進中、船長が、ふだん船首目標にしていた福島大橋の街灯が整備のため消灯していたことを知らないまま操船し、自船の位置を把握していなかったため、浅所に接近していることに気付かず、浅所に乗り揚げたものと考えられる。</p>
<b>再発防止策</b>	<p>今後の同種事故等の再発防止及び被害の軽減に役立つ事項として、次のことが考えられる。</p> <ul style="list-style-type: none"> <li>・ 船長は、夜間、点灯状況を把握しにくい陸上の街灯等を船首目標とすることなく、GPSプロッターを使用するなどして自船の位置を正確に把握し、浅所に接近しないこと。</li> <li>・ 船長は、船舶事故が発生した場合、速やかに海上保安庁へ通報すること。</li> </ul>
