船舶事故調査報告書

令和7年3月26日
運輸安全委員会（海事専門部会）議決

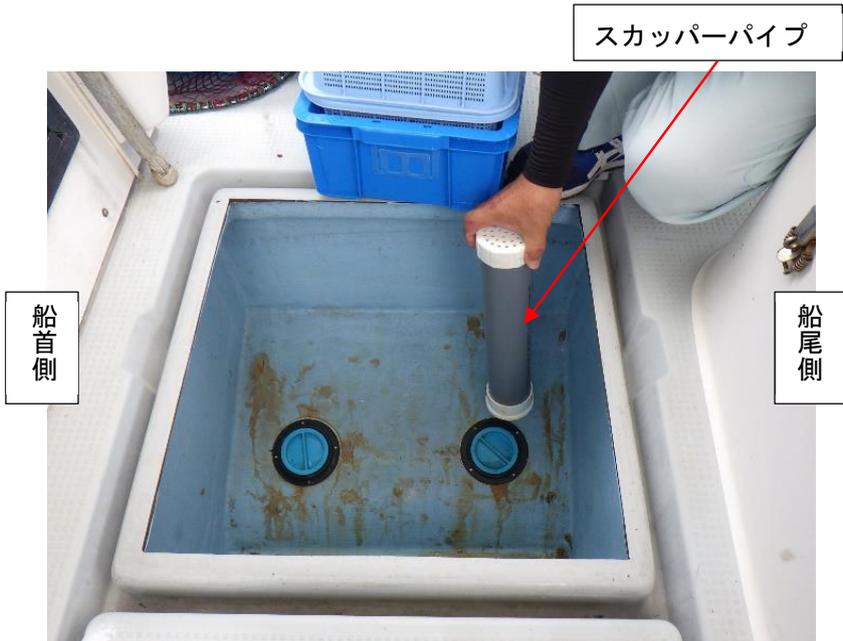
写真1 いけす及びスカッパーパイプ

事故種類	衝突（岸壁）
発生日時	令和5年10月22日 10時20分ごろ
発生場所	関門港 ^{ひびき} 新港区響泊地 響新港西1号防波堤東灯台から真方位192° 1,800m付近 （概位 北緯33° 56.4′ 東経130° 45.9′）
事故の概要	プレジャーボート ^{ヤマタカ} YAMATAKA IIは、東進中、岸壁に衝突した。
事故調査の経過	令和5年11月14日、主管調査官（門司事務所）を指名 原因関係者から意見聴取手続実施済
事実情報	
船種船名、総トン数	プレジャーボート YAMATAKA II、5トン未満（長さ8.29m）
船舶番号、船舶所有者等	290-44786福岡、個人所有
乗組員等に関する情報	船長、一級小型・特殊・特定
負傷者	重傷 1人（同乗者）、軽傷 2人（同乗者）
損傷	本船 船首部先端（バウスプリット）に亀裂及び破口 岸壁 擦過傷
気象・海象	気象：天気 晴れ、風向 南、風力 2、視界 良好 海象：海上 平穏
事故の経過	<p>本船は、船長が1人で乗り組み、友人4人を乗せ、釣りの目的で、関門港若松第2区の松ヶ島船だまり^{まつが}を出港した。</p> <p>船長は、途中、餌用の魚を釣ることとし、響泊地で錨泊中の台船に船首を西方に向けて右舷着けで本船を係留した。</p> <p>船長は、餌用の魚が十分に釣れたので、福岡県北九州市白島^{しら}北方沖の釣り場に向かうこととし、係留索を解いた。</p> <p>船長は、操舵室右舷側に設置された操縦席に腰を掛け、GPSプロッターを作動させて手動操舵により操船に当たり、本船を後進させて台船から離れた後、右舵を取って緩やかに右転を始めた。</p> <p>船長は、その後、舵を中央に戻し、約8～10ノットの対地速力で響灘西地区廃棄物処分場の岸壁に沿って本船を東進させ始めた。</p> <p>船長は、本船の東進を始めた直後、‘排水側のスカッパ（海水出入口）に取り付けて水位を一定に保つために用いるスカッパパイプ’（以下「スカッパパイプ」という。）を後部甲板のいけすに取り付けていないことを思い出した。（写真1参照）</p>

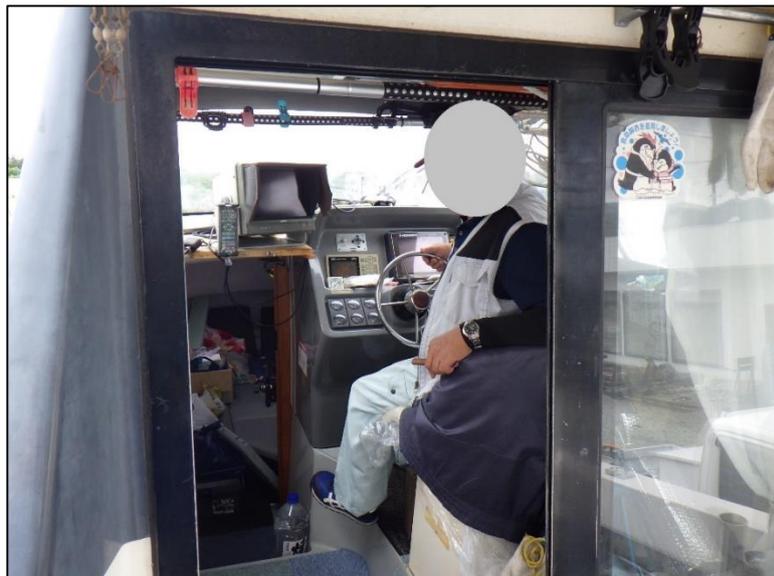
写真2 船長の操船姿勢（再現）

船長は、同乗者Aがいけす内の魚が妨げとなってスムーズにスカッパーパイプを取り付けることができないようだったので、その作業状況が気になり、右手で舵輪を握った状態で後部甲板の方を振り向き、同乗者Aに対して助言を始めた。（写真2参照）

船長は、右手で舵輪を握った状態で後部甲板の方を振り向いた際、右手が左方に動いて僅かに左舵が取られていたので、本船が岸壁に向かって緩やかに左転したのではないかと本事故後に思った。

<p>左転し、岸壁に衝突したものと考えられる。</p> <p>船長は、右手で舵輪を握った状態で後部甲板の方を振り向き、同乗者Aが行っていたスカッパパイプの取付作業に意識を向けていたことから、無意識のうちに左舵が取られていることに気付かなかったものと考えられる。</p>
原因	<p>本事故は、本船が、響泊地において、響灘西地区廃棄物処分場の岸壁に沿って手動操舵で東進中、船長が、右手で舵輪を握った状態で後部甲板の方を振り向きながら操舵をしていたため、無意識のうちに左舵が取られていることに気付かず、岸壁に向かって緩やかに左転し、岸壁に衝突したものと考えられる。</p>
再発防止策	<p>今後の同種事故等の再発防止に役立つ事項として、次のことが考えられる。</p> <ul style="list-style-type: none"> ・ 船長は、港内を航行中、進行方向から目をそらすなどして後部甲板での作業に意識を向け過ぎることなく、周囲の見張りを適切に行って操船に専念すること。

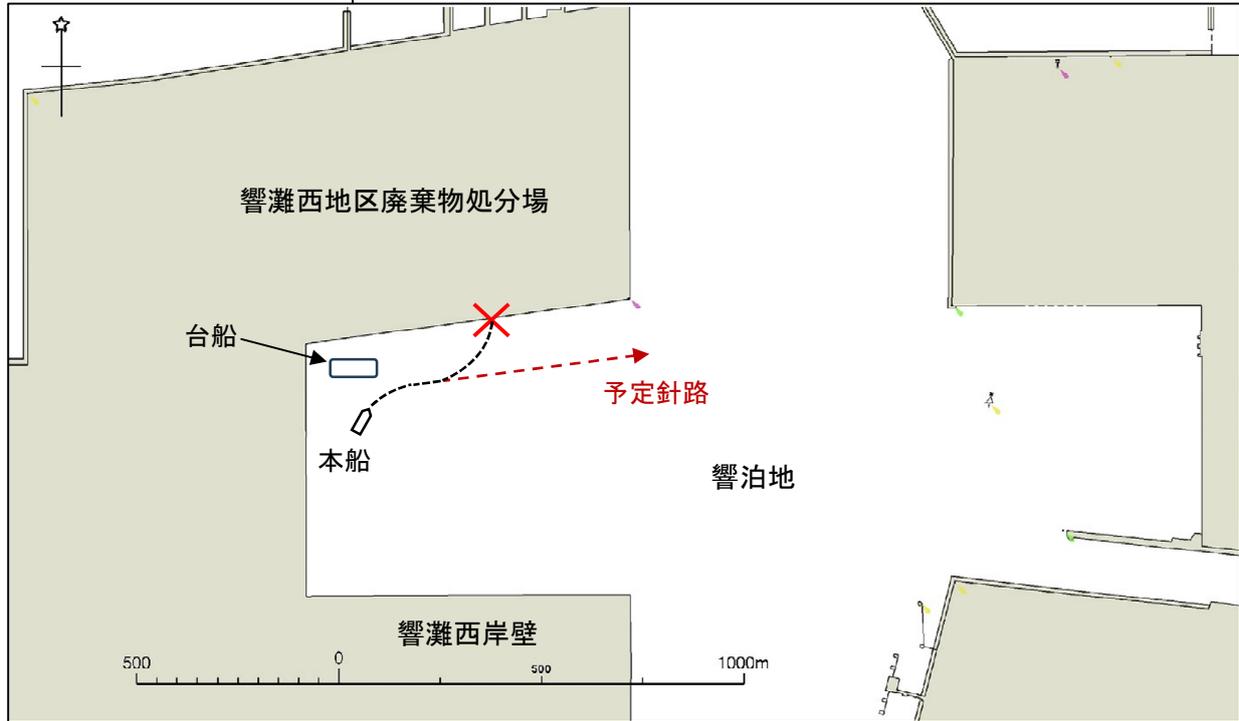
図1 事故発生経過概略図

船長は、同乗者Aがスカッパーパイプの取付作業を終えたので、船首方を見たところ、至近に岸壁を認め、衝突の危険を感じ、主機を中

立運転としたものの、本船の船首部先端（バウスプリット）が岸壁に衝突するのを認めた。
 (図1 参照)

本船は、響泊地において、響灘西地区廃棄物処分場の岸壁に沿って手動操舵で東進中、船長が、本船が直進しているので少しの間であれば船首方向を見なくても大丈夫と思い込み、右手で舵輪を握った状態で後部甲板の方を振り向きながら操舵をしていたことから、無意識のうちに左舵が取られていることに気付かず、岸壁に向かって緩やかに
