# 船舶事故調査報告書

令和7年3月26日

運輸安全委員会（海事専門部会）議決

| 事故の概要 | 漁船第六十八神洋丸は、東南東進中、また、漁船第五十八海漁丸は、北西進中、両船が衝突した。 |

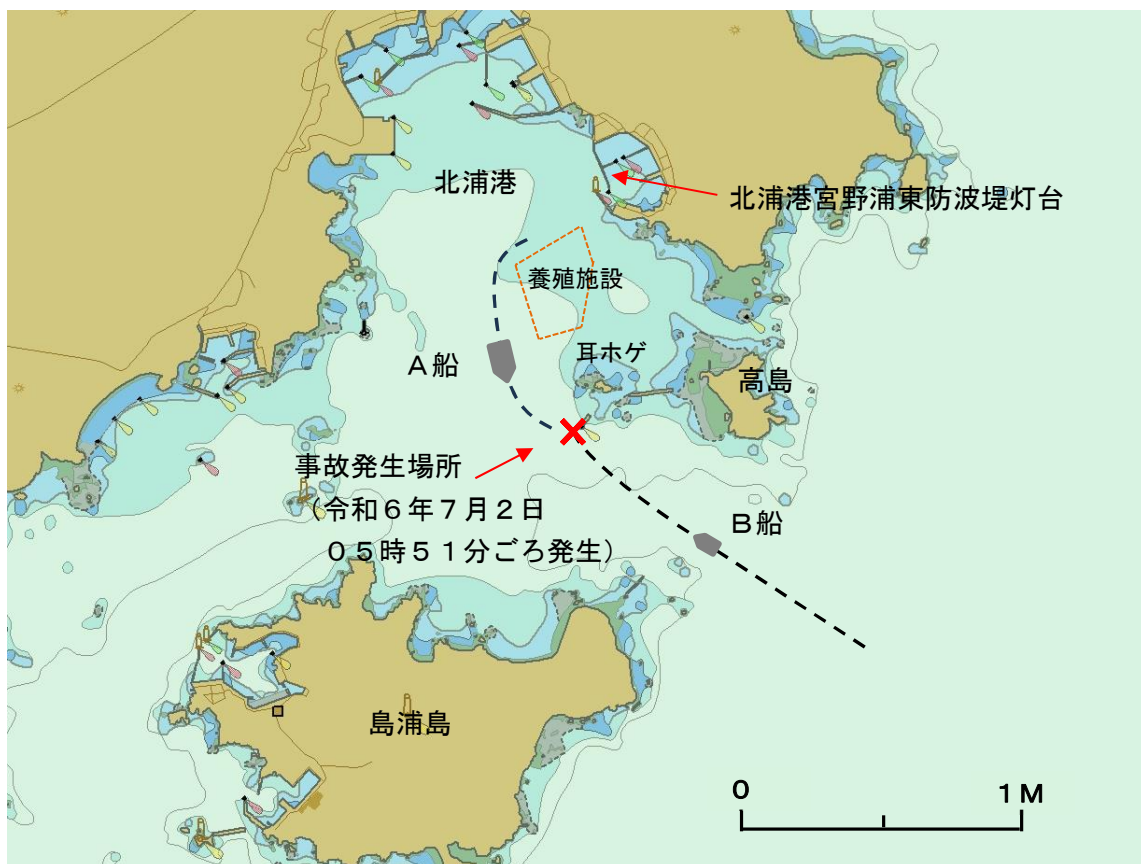
付図 1 事故発生経過概略図

| | <p>船長Aは、そのままの針路と速力で操船を続けていたところ、小型船3隻のうち2番目を航行していたB船が、針路を右に向けてA船に接近していることに気付いた。</p> <p>このため、船長Aは、汽笛を鳴らして機関を中立としたものの、衝突音が聞こえ、A船の左舷船首付近にB船の左舷中央部付近が見えたので、両船が衝突したことに気付いた。</p> <p>B船は、船長Bほか11人が乗り組み、霧で視界が制限された状況下、操業を終えて北浦港に帰航する目的で、法定灯火及び黄色回転灯を点灯して航行した。</p> <p>船長Bは、1人で操舵室右舷側の椅子に腰掛け、レーダーにより見張りを行いながら操船を行い、約7knの速力で高島と島浦島間の水域を北西進中、0.5海里（M）レンジとしたレーダーで正船首方にA船の映像を認め、高島と島浦島間の水域は狭い水路なので、A船が水路の右側に寄ってB船の左舷側を通過すると思い、A船の左舷側を通過しようと針路を数度、右に向けた。</p> <p>船長Bは、その後、レーダーで、A船がB船の左舷船首方約5～10°から針路を左に向けて接近していることに付き、汽笛を鳴らすとともに大きく右に舵を取ったものの、B船の左舷船尾部とA船の左舷船首部が衝突した。</p> <p>（付図1 事故発生経過概略図 参照）</p> <p>船長Bは、B船を停船させて、海上保安部への通報を行った。</p> |
