船舶事故調査報告書

令和7年3月26日

運輸安全委員会（海事専門部会）議決

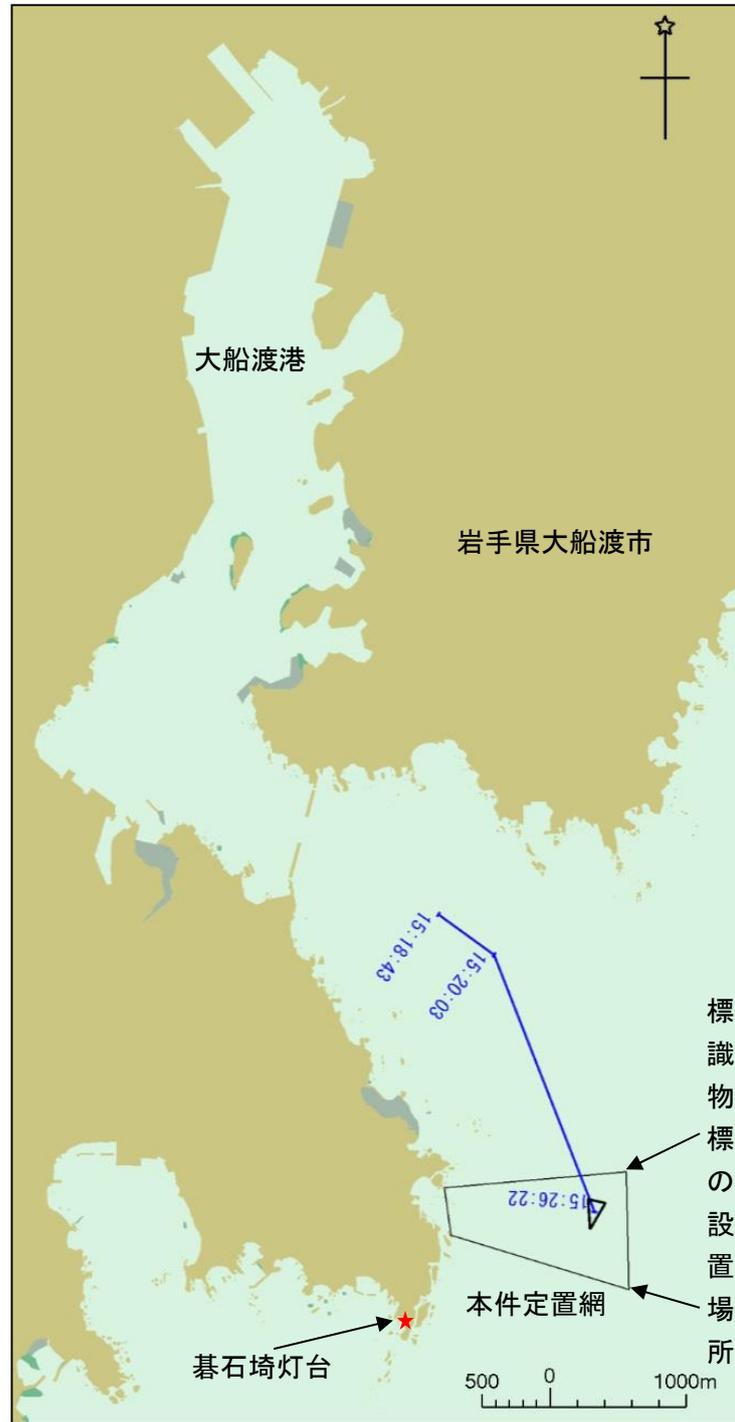
付図1 航行経路図

<p>傷事故の状況」(運輸安全委員会事務局仙台事務所作成、平成28年3月発行)には、事故の再発防止のポイントとして、航行予定海域における養殖施設等の設置状況の事前調査やレーダー等を使用した船位の確認が重要であると記載されている。</p> <p>(付図1 航行経路図 参照)</p>
分析	<p>本船は、碁石埼東北東方沖を南進中、船長が、レーダーで海面状況を確認していなかったことから、本件定置網に接近していることに気付かず、本件定置網に進入し、本件定置網が損傷したものと考えられるが、船長から情報が得られず、定置網の損傷に至った状況を明らかにすることはできなかった。</p>
原因	<p>本事故は、本船が、碁石埼東北東方沖を南進中、船長が、レーダーで海面状況を確認していなかったため、本件定置網に接近していることに気付かず、本件定置網に進入したことにより発生した可能性があるものと考えられる。</p>
再発防止策	<p>今後の同種事故等の再発防止に役立つ事項として、次のことが考えられる。</p> <ul style="list-style-type: none"> ・ 船長は、海図や海上保安庁のウェブサイト(海洋状況表示システム)等により、事前に航行予定海域の水路調査を十分に行い、定置網等の設置場所を確認すること。 ・ 操船者は、定置網等を目視だけで認識するのは難しいので、レーダー等の航海計器を有効に活用すること。
