船舶事故調査報告書

令和7年3月26日
運輸安全委員会（海事専門部会）議決

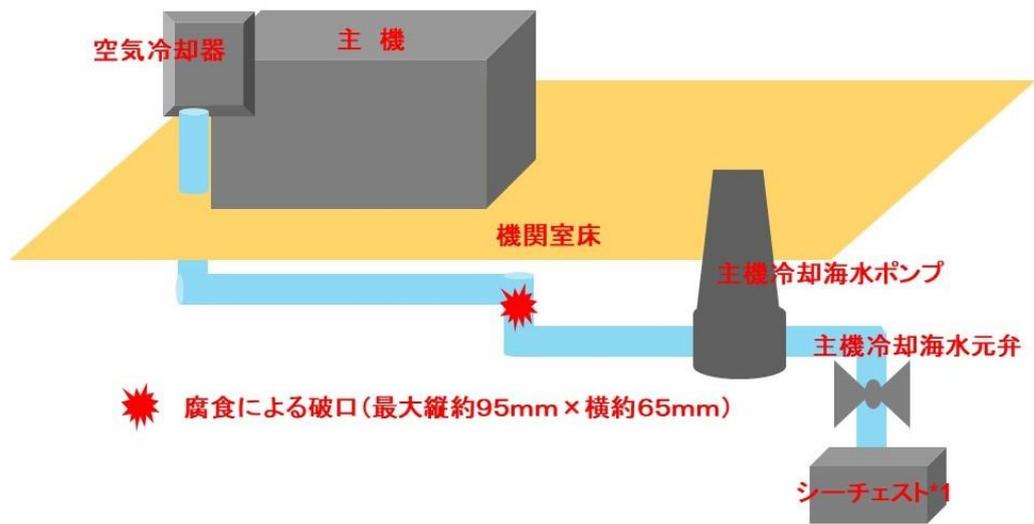
図2 主機冷却海水配管略図

本船は、着岸後、海上保安庁と共に原因を調査したところ、機関室床下に配管した主機冷却海水入口管（以下「海水入口管」という。）に経年劣化による腐食で破口が生じて海水が噴出し、機関室に浸水したことが判明した。（図2参照）

本船は、御前埼東方沖を航行中、海水入口管が経年劣化により腐食で破口したことから、海水が噴出して機関室に浸水したものと考えられる。

本事故は、本船が、ふだんから機関長による海水入口管の状況確認が行われていなかったため、御前埼東方沖を航行中、機関長が海水入口管の腐食が経年劣化により進行していることに気付かず、腐食で生じた破口から機関室に海水が浸入したものと考えられる。

- ・機関長は、機関室を点検する際、海水入口管の経年劣化に注意を払い、定期的なビルジ計測に加え、海水入口管の状況確認を行うこと。
