# 船舶事故調査報告書

令和7年3月26日

| 事故種類 | 衝突 |
| 事故の概要 | 遊覧船はくちょう6は、着栈作業中、無人の状態に係留中の遊覧船はくちょう1に衝突した。 |

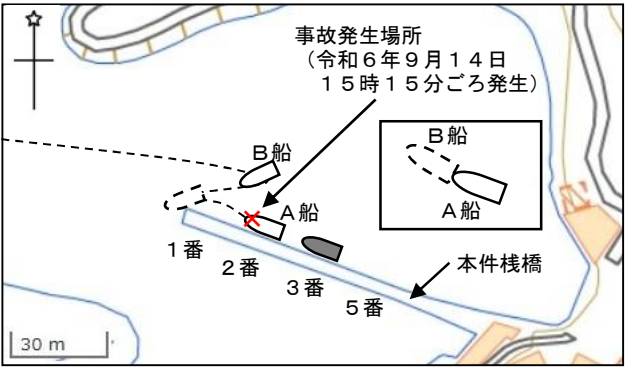
| 事故の経過 | <p>A船は、大井ダム湖東岸から西北西方に延びる栈橋（以下「本件栈橋」という。）北側の2番乗り場に無人の状態の出船左舷着けで係留されていた。（図1参照）</p> <p>図1 事故発生経過概略図</p> <p>本件栈橋の北側には、A社の遊覧船4隻に係留する施設があった。</p> <p>B船は、船長Bが1人で乗り組み、乗客29人を乗せ、木曽川上流の遊覧を終え、本件栈橋北側の前面で右旋回した後、本件栈橋北側の先端にある1番乗り場に左舷着けで着栈しようとしていた。</p> |

| | <p>船長Bは、係留予定位置を通り過ぎたので、後進で同位置への接近を開始したところ、B船の船首が本件棧橋先端に接近する状況が気になり、自船の船首側に意識を向けていた。</p> <p>船長Bは、船首側が本件棧橋に寄らないので、着棧をやり直そうと左舵を取り、視線をバックモニターに向けた際に至近のA船を認め、両舷主機を前進としたものの、B船の船尾部がA船の右舷船首部に衝突した。</p> <p>船長Bは、B船を着棧させた後、負傷者がいないこと及び両船の損傷状況を確認し、A社担当者に伝えた。</p> <p>A社担当者は、中部運輸局に本事故の発生を報告し、警察署に通報した。</p> <p>船長Bは、B船を右旋回させた後、本件棧橋の延長線上で着棧を待っているA社の別の遊覧船を認め、次の運航予定がある同船を早く着棧させたいと思い、操船を急いでいた。</p> |
| 分析 | <p>A船は、無人の状態で係留中、B船が衝突したものと考えられる。</p> <p>B船は、本件棧橋へ後進で着けようとしていた際、船長Bが、本件棧橋先端の接近状況が気になり、自船の船首側に意識を向け、後方のA船への接近状況を確認していなかったことから、避航動作が遅れ、至近のA船を認めて両舷主機を前進としたものの、A船に衝突したものと考えられる。</p> <p>船長Bは、B船を右旋回させた後、着棧を待っているA社の別の遊覧船を認め、次の運航予定がある同船を早く着棧させたいと思い、操船を急いでいたことから、その焦りが着棧をやり直す判断に影響した可能性があると考えられる。</p> |
| 原因 | <p>本事故は、A船が無人の状態で係留中、B船が、本件棧橋へ後進で着けようとしていた際、船長Bが、本件棧橋先端の接近状況が気になり、自船の船首側に意識を向け、後方のA船への接近状況を確認していなかったため、避航動作が遅れ、A船に衝突したものと考えられる。</p> |

| 再発防止策 | <p>今後の同種事故等の再発防止に役立つ事項として、次のことが考えられる。</p> <ul style="list-style-type: none"> <li>・船長は、特定の方向のみに意識を向けず、周囲の見張りを適切に行うこと。</li> </ul> |
