# 船舶事故調査報告書

| 事故種類 | 乗揚 |
| 事故の概要 | プレジャーヨットあぶさらむⅡは、北進中、浅所に乗り揚げた。 |

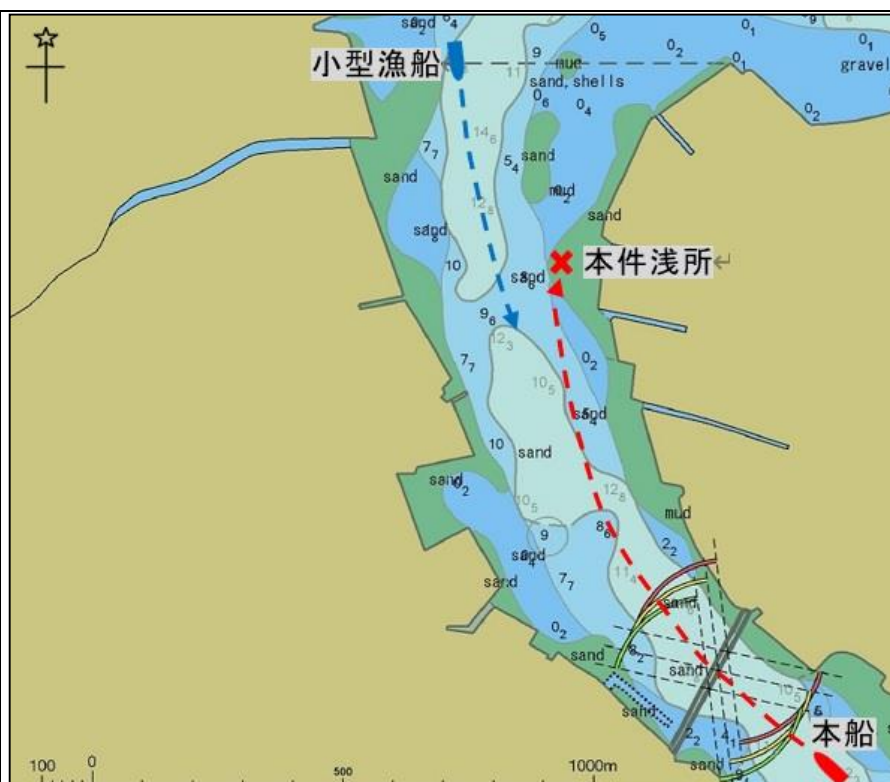
図 1 事故発生経過概略図

| 事故の経過 | <p>本船は、船長が1人で乗り組み、クルージングの目的で撫養港内の水路を北北西進していた。</p> <p>船長は、船尾部の操縦席でスマートフォンの航海支援アプリ（new pec smart）を見ながら手動操舵で機帆走していたところ、左舷船首方から南進する小型漁船を認め、左舷対左舷で通過しようと思い、右に変針して北進した。</p> <p>本船は、北進中、水路東側の浅所（以下「本件浅所」という。）に乗り揚げた。</p> <p>（図1 参照）</p> |

船長は、出航前に海図及び航海支援アプリで水路調査を行い、本件浅所の存在を把握していたが、北進中、左舷対左舷で通過する小型漁船と安全な距離を保とうと思って同船を見続けていたので、本件浅所に向かって航行していることに気付かなかった。

本船は、撫養港内の水路を北進中、船長が、船位を確認していなかったことから、本件浅所に向かって航行していることに気付かず、乗り揚げたものと考えられる。

船長は、左舷対左舷で通過する小型漁船と安全な距離を保とうと思い、同船の動静監視に意識を集中していたことから、船位を確認していなかったものと考えられる。

| <b>再発防止策</b> | <p>今後の同種事故等の再発防止に役立つ事項として、次のことが考えられる。</p> <ul style="list-style-type: none"> <li>・ 船長は、浅所が点在する狭い水路で他船の付近を通過する場合、他船の動静監視のみに意識を集中することなく、航海計器を活用して船位の確認を継続的に行うこと。</li> </ul> |
