# 船舶事故調査報告書

| 事故種類 | 乗揚 |
| 事故の概要 | 漁船美紀丸は、帰航中、水上岩に乗り揚げた。 |
| 事実情報<br>船種船名、総トン数<br>船舶番号、船舶所有者等 | 漁船 美紀丸、7.9トン<br>WK2-5065（漁船登録番号）、個人所有<br>第252-24867号（船舶検査済票の番号） |

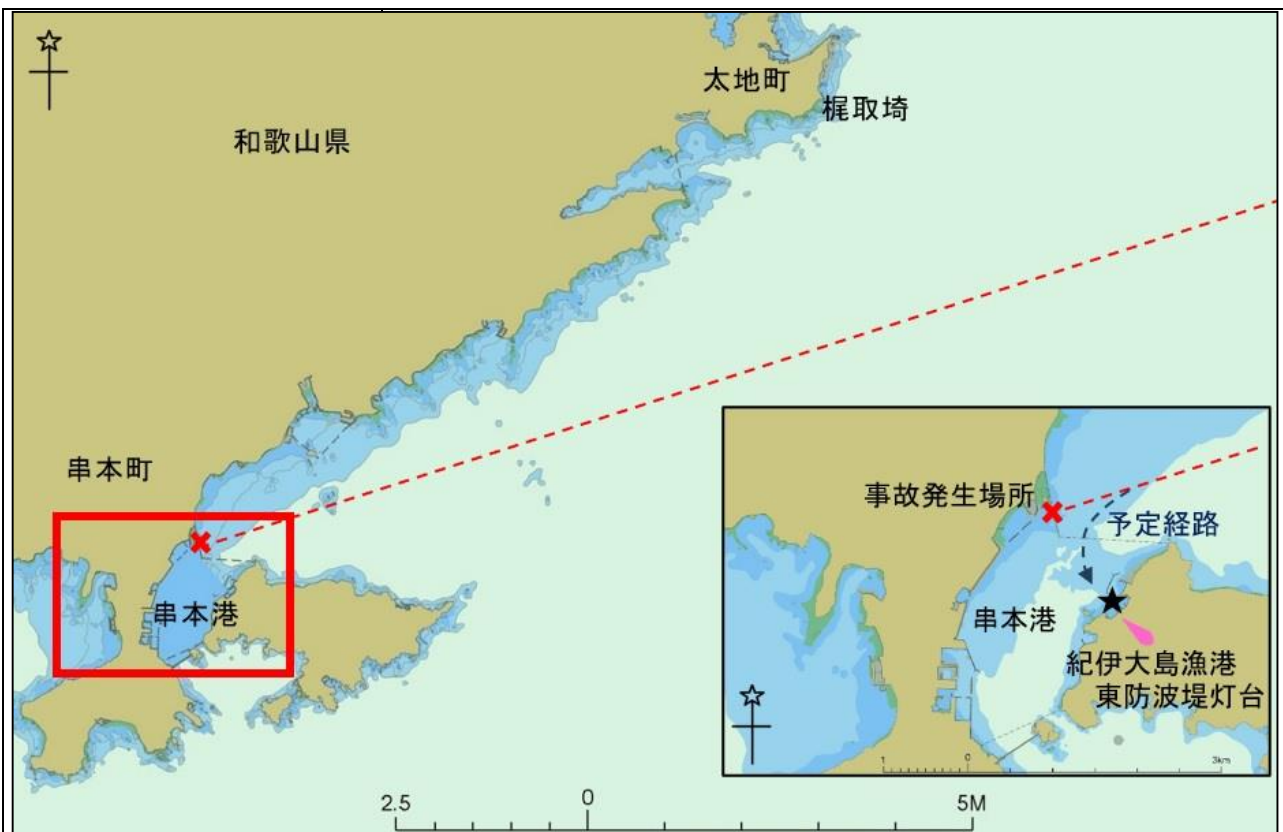
図 1 事故発生経過概略図

| 事故の経過 | <p>本船は、船長ほか3人が乗り組み、和歌山県太地町梶取埼東方沖でまぐろ一本釣り漁の操業を終え、帰港の目的で串本町串本港に向けて約12ノットの対地速力で西南西進していた。</p> <p>船長は、変針予定場所となる串本港の北側港口に向けて自動操舵とし、操縦席に腰を掛けて単独で操船に当たっていた。</p> <p>船長は、漁場を出発してから周囲に他船を認めることなく梶取埼南東方沖4海里（M）付近を通過した頃、操業の疲れから眠気を感じるようになった。</p> <p>船長は、これまで操船中に眠気を感じても居眠りしたことがなかったので、居眠りすることはないと思い、眠気を払拭しようとコーヒを飲みながら操船を続けていたところ、いつしか居眠りし始めた。</p> <p>本船は、船長が居眠りした状態で西南西進を続け、変針予定場所を通過して橋杭岩と称される水上岩に乗り揚げた。（図1参照）</p> |

本船は、自動操舵で航行中、船長が周囲に他船を認めなかったこと及び連日の操業の疲れから眠気を感じながらも休息をとらずに操船を続けて居眠りしたことから、変針予定場所を通過し、水上岩に乗り揚げたものと考えられる。

| <b>原因</b> | <p>本事故は、本船が、自動操舵で航行中、船長が、居眠りしたため、変針予定場所を通過し、水上岩に乗り揚げたものと考えられる。</p> |

| <b>再発防止策</b> | <p>今後の同種事故等の再発防止及び被害の軽減に役立つ事項として、次のことが考えられる。</p> <ul style="list-style-type: none"> <li>・ 船長は、操船中に眠気を感じ、居眠り運航の防止措置を採ってもなお眠気を払拭することができない場合、状況に応じて安全な海域で停泊して適宜休息をとること。</li> <li>・ 単独で操船を行う漁船の船長は、疲労の蓄積を防止する観点から、連日の操業を避け、適宜休日を設けることが望ましい。</li> <li>・ 小型漁船の乗組員は、暴露甲板上では救命胴衣を着用すること。</li> </ul> |
