船舶事故調査報告書

令和7年4月23日
運輸安全委員会（海事専門部会）議決

事故種類	衝突（岸壁）
発生日時	令和5年12月2日 08時53分ごろ
発生場所	岡山県倉敷市水島港 水島港玉島防波堤灯台から真方位084° 2.1海里（M）付近 （概位 北緯34° 30.0′ 東経133° 42.3′）
事故の概要	貨物船盛昭丸は、離岸作業中、岸壁に衝突した。
事故調査の経過	令和6年3月18日、主管調査官（広島事務所）を指名 原因関係者から意見聴取手続実施済
事実情報	
船種船名、総トン数	貨物船 盛昭丸、499トン
船舶番号、船舶所有者等	141420、井下海運株式会社
乗組員等に関する情報	船長、四級（航海） 機関長、五級（機関）（機関限定）
負傷者	なし
損傷	本船 左舷船首部外板及び左舷船尾部外板に凹損 岸壁 コンクリート部に欠損
気象・海象	気象：天気 晴れ、風向 西、風速 約3m/s、視界 良好 海象：波高 約0.5m、潮汐 上げ潮の初期
事故の経過	<p>本船は、船長及び機関長ほか3人が乗り組み、水島港の企業岸壁（以下「岸壁」という。）から離岸作業中、船長が、主機を微速力前進及びバウスラスターを使用して船首部を岸壁から離れた。（図1参照）</p>

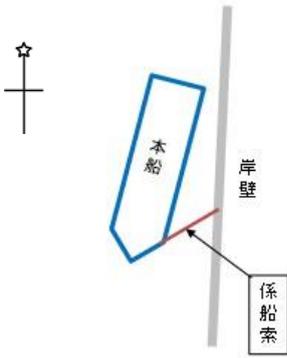
<p>図1 離岸開始の状況</p> <p>本船は、その後、船尾を海側に振り、岸壁と平行にしようとして、微速力前進で約5m前進し、船長が主機操縦レバーを中立としたが、主機逆転機のクラッチ（以下「クラッチ」という。）が中立とならず、そのまま前進し、放されていない係船索に引かれて左舷船首部が岸壁に衝突した。（図2-①、図2-②参照）</p>

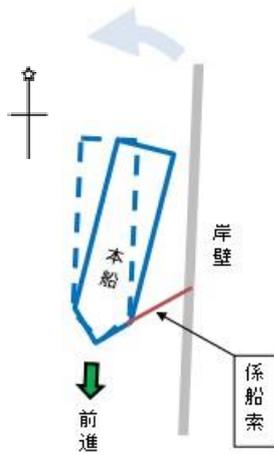
図 2-① 前進における衝突の過程①

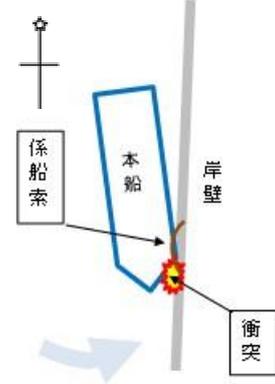
図 2-② 前進における衝突の過程②

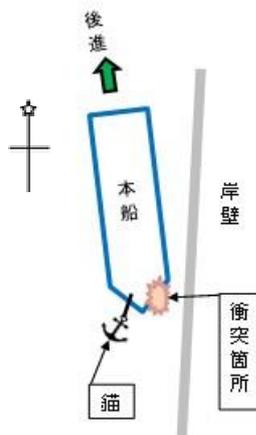
本船は、左舷船首の係船索が放され、機関長が再び機関室で主機を始動し、船長が、主機操縦レバーを後進としたところ、クラッチが入り後進となったので、後進を止めようと同レバーを中立としたが、再びクラッチが中立とならず、緊急投錨を行って行きあしを止めたが操舵を行わず、舵が中立の状態で船尾が岸壁側に振られ左舷船尾部が岸壁に再び衝突した。(図 3-①、図 3-②参照)

図 3-① 後進における衝突の過程①

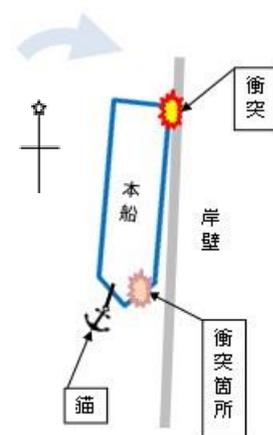
図 3-② 後進における衝突の過程②

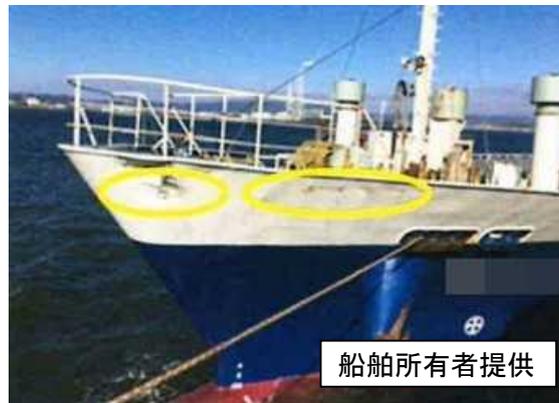
写真1 左舷船首部の損傷状況

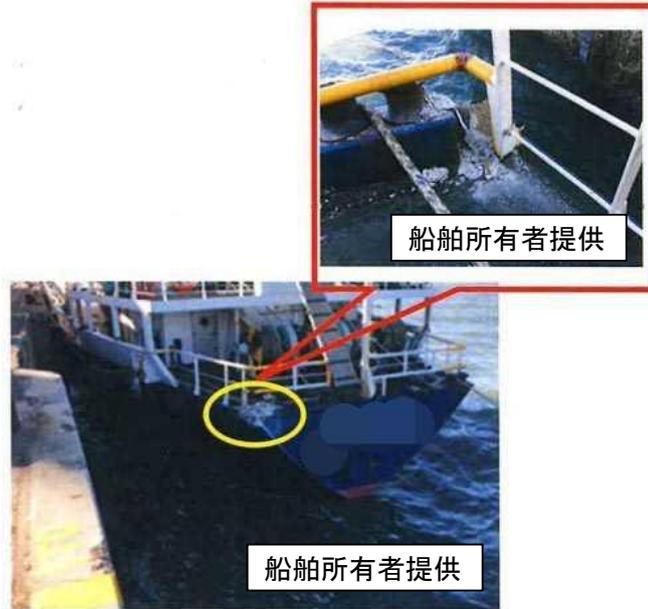
写真2 左舷船首部の損傷状況

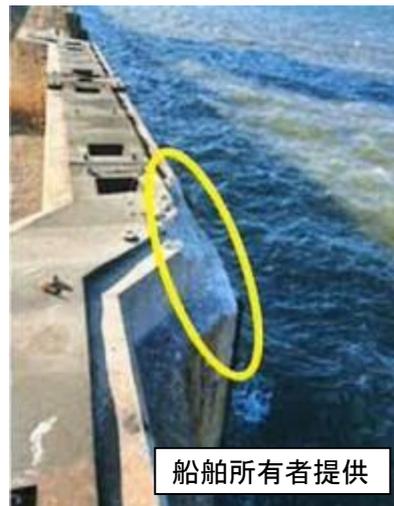
写真3 岸壁コンクリート部の損傷状況
