船舶事故調査報告書

令和7年4月23日
運輸安全委員会（海事専門部会）議決

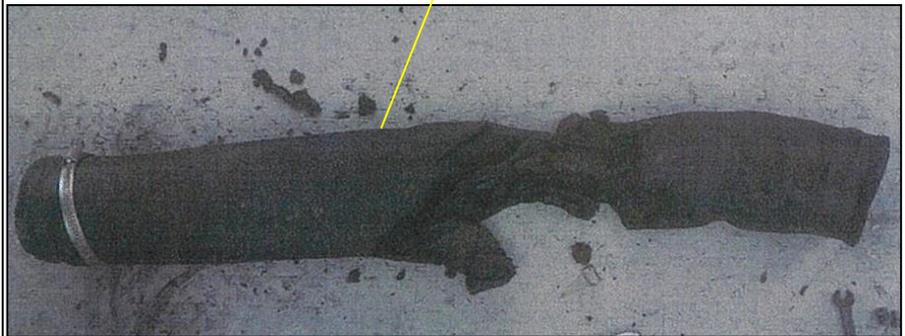
写真3 排気管の焼損状況 (船長提供)

- (1) 排気管は、焼損して溶けていた。本船の排気は、主機から出た排気ガスに冷却海水を混ぜて排出するものであったが、主機運転中、冷却海水が流れず、高温の排気ガスのみが通ったことにより

過熱された。

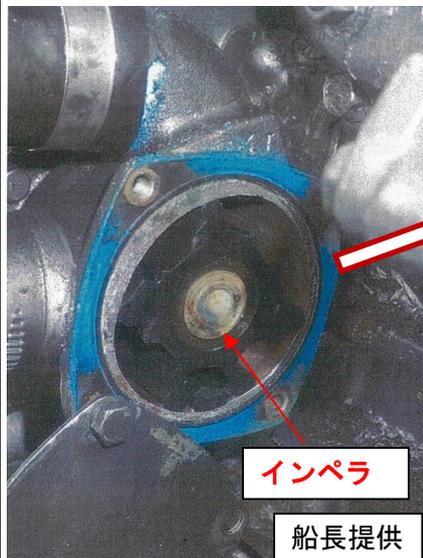
写真 4 海水ポンプ

- (2) 海水ポンプのゴム製インペラ 8 枚のうち 3 枚が破断し、残りの 5 枚にひびが入っていたので、排気管に冷却海水が流れなかった。これらの損傷は同インペラが摩擦熱により硬化して生じた可能性がある。(写真 4、写真 5 参照)

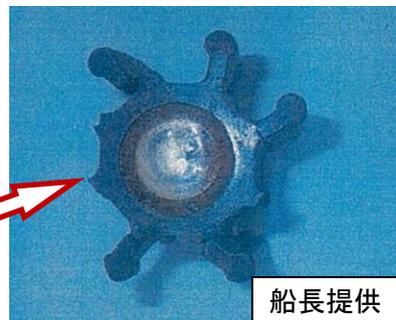
写真 5 インペラの損傷状況

- (3) インペラが摩擦熱で硬化したのは、冷却海水吸入口に海中浮流物等の異物が詰まって海水の流れが止まったことによる可能性が考えられたが、同吸入口及び冷却海水流路に海中浮流物等の異物の付着は認められなかった。

<p>合、海水ポンプ、主機の合成ゴム製排気管及び各部の点検整備を行い必要に応じて部品の交換を行うこと。</p> <ul style="list-style-type: none">・ 消火設備の設置が義務付けられていない小型船舶の所有者においても、火災に備え、持ち運び式消火器等を設置することが望ましい。
--	--

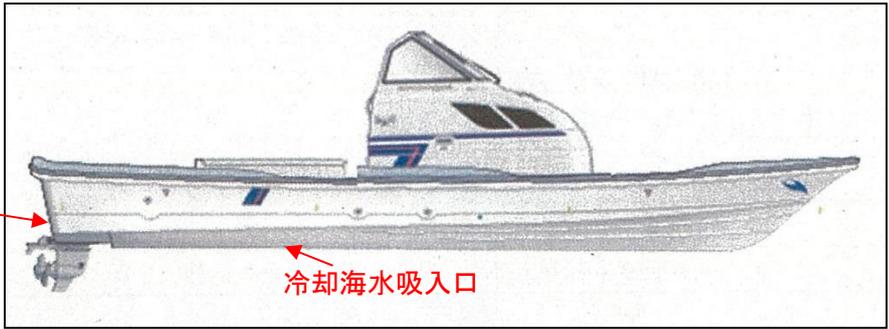
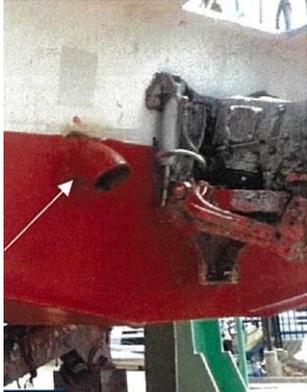
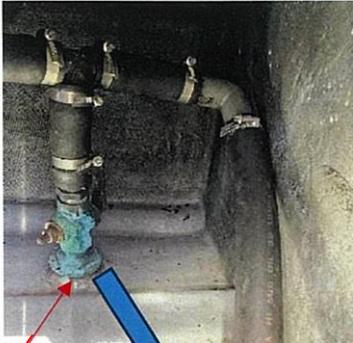
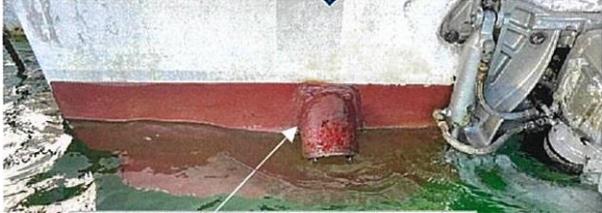
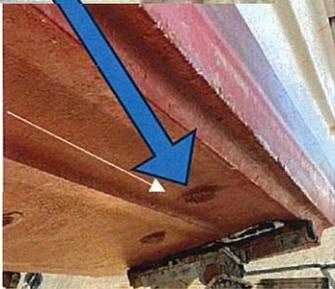
船長は、出航前に目視等により船尾部の排気出口を確認しておらず、また、航行中には、排気出口が喫水線下に突き出ており、冷却海水が出ているかの確認は困難であった。(図 2 参照)
