船舶事故調査報告書

令和7年4月23日
運輸安全委員会（海事専門部会）議決

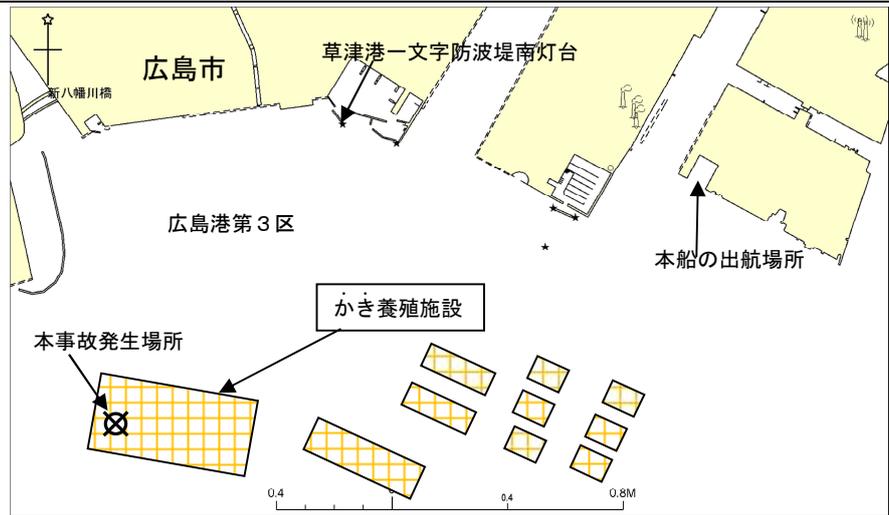
図1 事故発生場所等概略図

本船は、手動操舵により帰航中、船長が、事前に水路調査を行っていなかったことから、かき養殖施設の位置を把握しておらず、同施設に進入し、かき筏に乗り揚げたものと考えられる。

本事故は、夜間、本船が手動操舵により帰航中、船長が、事前に水路調査を行わないまま、また、レーダー等の航海機器の取り扱いに不慣れなまま、目視に頼って操船していたため、かき養殖施設に向かっていていることに気付かず、かき筏に乗り揚げたものと考えられる。

- ・ 小型船舶の船長は、出航前に航行する海域の水路調査（かき養殖施設の設置状況等）を行うこと。
- ・ 小型船舶操縦免許を取得して間もない船長は、夜間に航行する場合、レーダー及びGPSプロッターの扱いに慣熟しておくこと。
- ・ 小型船舶の船長は、夜間、目視のみに頼らず、レーダー等の航海計器を活用して船位の確認を行いながら航行すること。
