船舶事故調査報告書

令和7年4月23日
運輸安全委員会（海事専門部会）議決

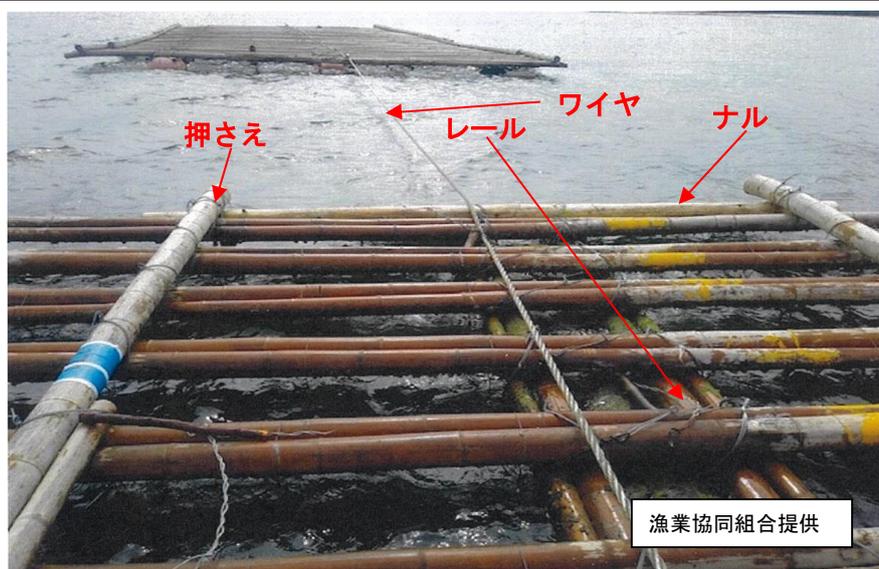
写真1 ワイヤで連結された筏の状況

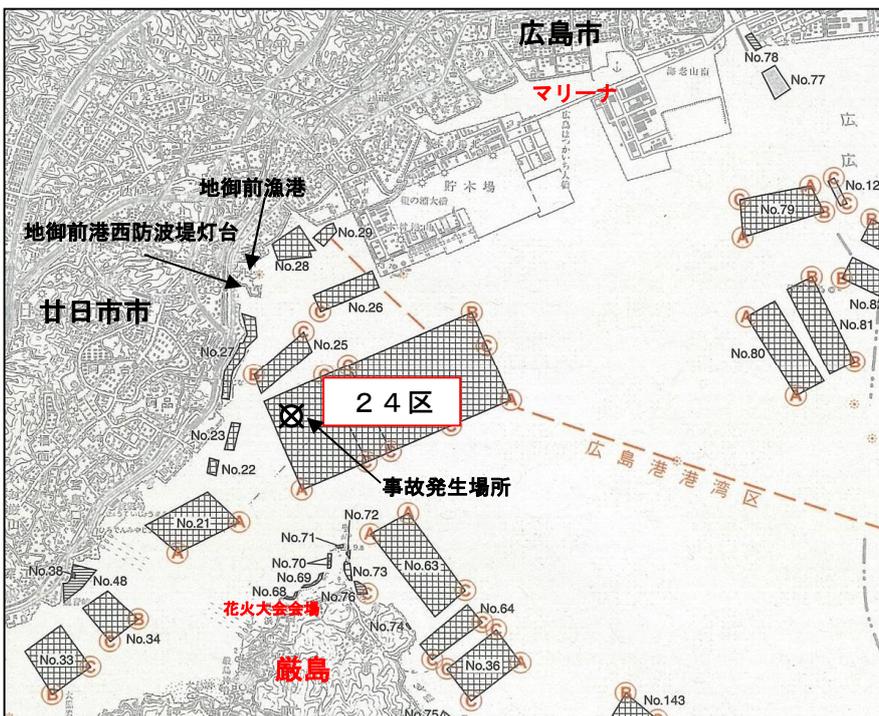
本船は、主機を中立運転としていたところ、北北東風の影響で南南西方に圧流されて筏を連結するワイヤに乗り揚げた。(図1参照)

図1 かき養殖施設の配置及び事故発生場所概略図

<p>後、マリーナに向かった。</p> <p>本船は、後日、マリーナの担当者によって、ワイヤが外された後、自力で航行してマリーナに戻った。</p> <p>船長は、かき養殖施設を避けて航行すると遠回りになるので、これまでもかき養殖施設内を航行した経験が幾度もあり、本事故当日の往路も24区内を航行していた。</p> <p>船長は、往路でもGPSプロッターを休止していたので航跡は残っていなかったが、日没前に航行した往路と同じルートを逆方向に辿って航行するつもりでいた。</p> <p>船長は、本船のレーダーを新替えしたばかりで使い方に慣れておらず、目視のみによる見張りを行っていた。</p> <p>船長は、事前に第六管区海上保安本部のホームページに掲載されている‘かき筏情報図や漁業施設への乗揚げに注意’と題する情報を入力していなかった。</p> <p>船長及び同乗者は、全員が救命胴衣を着用していた。</p>
<p>分析</p>	<p>本船は、地御前漁港南方沖をマリーナに向けて帰航中、船長が、かき養殖施設を回避して航行すると遠回りになると思い、かき養殖施設第24区内を航行した際、目視のみに頼り、レーダーでかき筏の設置状況及び船位を確認しなかったことから、筏と筏の間を航行し、筏を連結するワイヤに乗り揚げたものと考えられる。</p> <p>船長は、これまでもかき養殖施設内を幾度も航行していたことから、日没前に航行した往路と同じルートを逆方向に辿って航行すれば、かき養殖施設内であっても安全に航行できると思い、24区内を航行したものと考えられる。</p> <p>船長は、目視のみに頼り、レーダーでかき筏の設置状況及び船位を確認しなかったことから、いつの間にか筏と筏の間に向く進路となったものと考えられる。</p>
<p>原因</p>	<p>本事故は、夜間、本船が、地御前漁港南方沖をマリーナに向けて帰航中、船長が、日没前に航行した往路と同じルートを逆方向に辿って航行すれば、かき養殖施設内であっても安全に航行できると思い、目視のみに頼り、レーダーでかき筏の設置状況及び船位を確認しなかったため、筏を連結するワイヤに乗り揚げたものと考えられる。</p>

<p>再発防止策</p>	<p>今後の同種事故等の再発防止に役立つ事項として、次のことが考えられる。</p> <ul style="list-style-type: none"> ・ 小型船舶の船長は、かき養殖施設内等の狭隘^{きょうあい}で障害物が多い海域の航行を可能な限り避けること。 ・ 小型船舶の船長は、かき養殖施設等の障害物が多い海域を航行する場合、あらかじめ水路調査を入念に行うこと。 ・ 小型船舶の船長は、夜間は、目視のみに頼らず、レーダー等の航海計器を活用して船位の確認を行いながら航行すること。
