船舶事故調査報告書

令和7年4月23日

運輸安全委員会（海事専門部会）議決

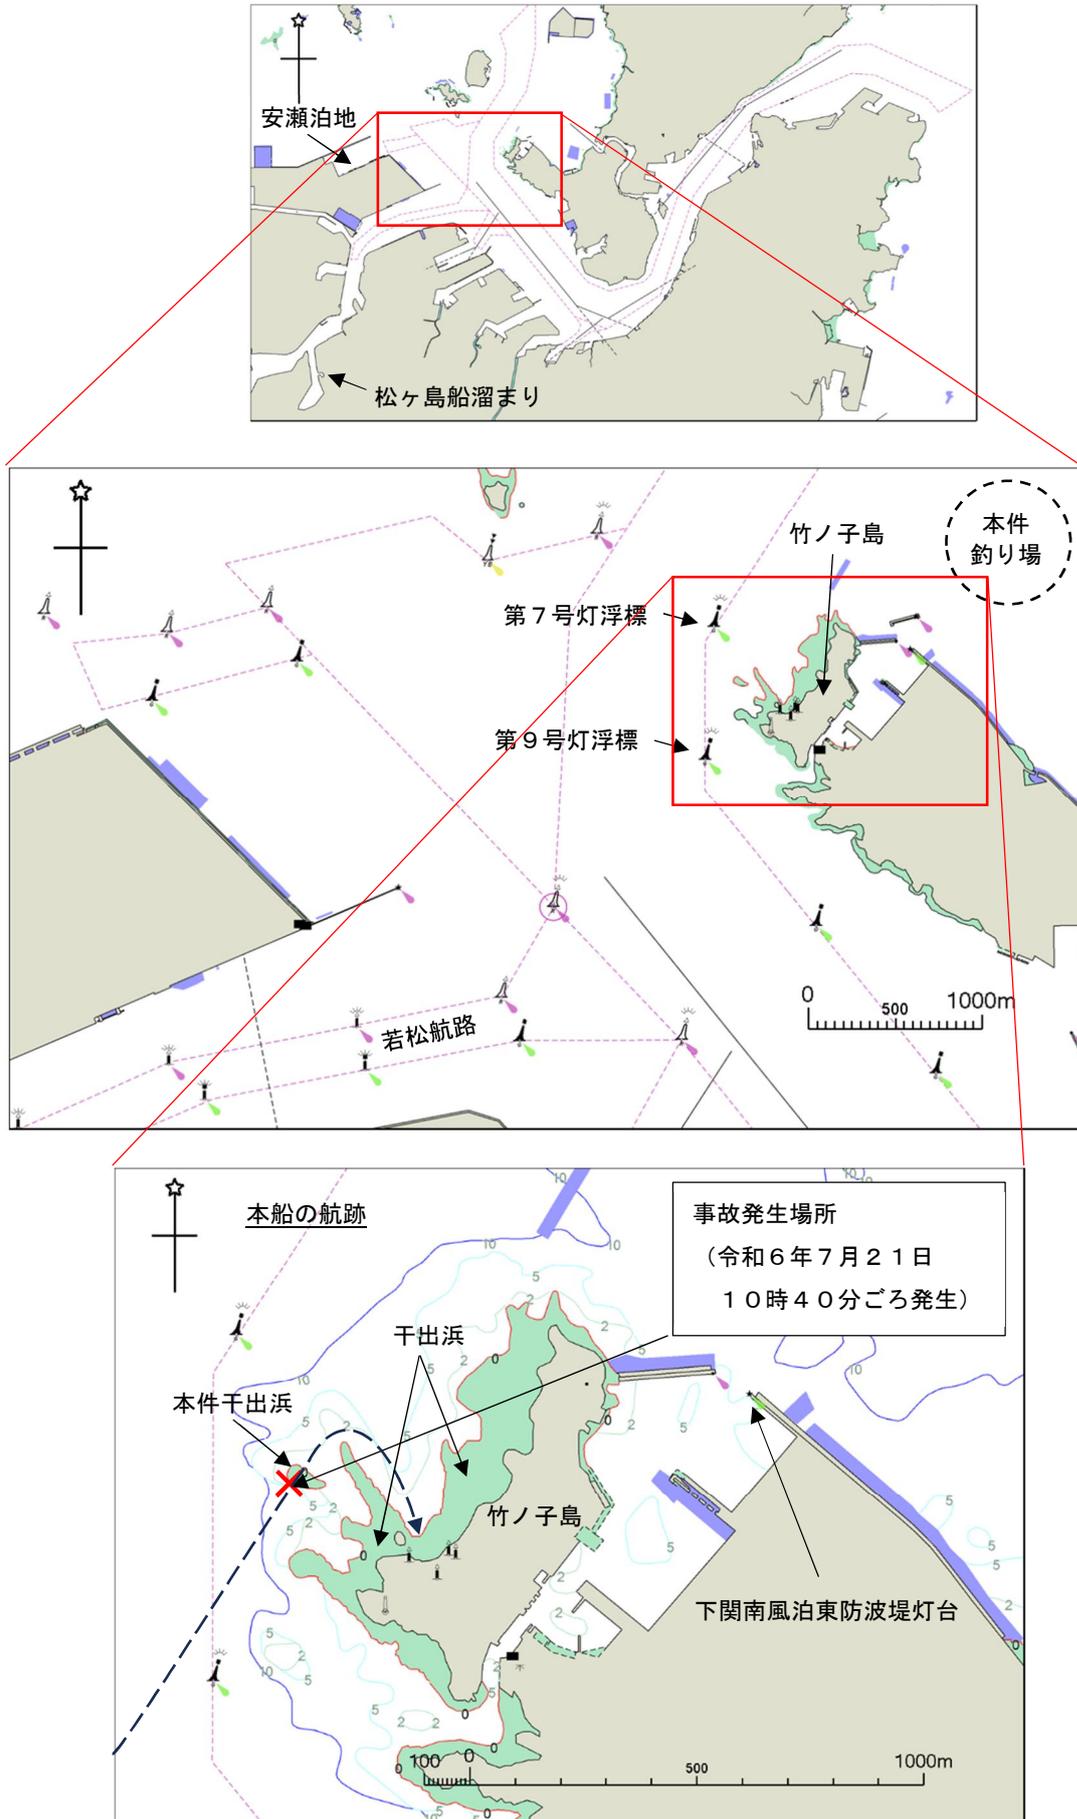
付図1 事故発生経過概略図

<p>から本件釣り場に直接向かったのは、今回が初めてであった。</p> <p>船長は、ふだん、本件釣り場から松ヶ島船溜まりに帰港する際は、第7号灯浮標の北方を通過していた。</p> <p>海図W135（関門海峡）、W1263（関門港中部）及びW1264（関門港北部）によれば、竹ノ子島西方沖には干出浜が拡張しており、その西端に高さ約0.4mの干出浜（以下「本件干出浜」という。）が存在していた。</p> <p>船長は、竹ノ子島西方沖の干出浜の拡張状況を把握しておらず、また、本船のGPSプロッターに本件干出浜が表示されていたものの、GPSプロッターを活用するなどして水路状況及び船位を確認していなかった。</p> <p>船長、知人及び釣り客は全員救命胴衣を着用していた。</p> <p>（付図1 事故発生経過概略図 参照）</p>
<p>分析</p>	<p>本船は、竹ノ子島西方沖を北東進中、船長が本件干出浜に気付かず、本件干出浜に乗り揚げたものと考えられる。</p> <p>船長は、目視により船首方の海面状況を確認すれば、水路を安全に航行できると思い、GPSプロッターを活用しなかったことから、本件干出浜に気付かなかったものと考えられる。</p> <p>GPSプロッターには、本件干出浜が表示されていたことから、船長がGPSプロッターを活用すれば、水路状況及び船位が正確に確認できたものと考えられる。</p>
<p>原因</p>	<p>本事故は、本船が、竹ノ子島北西方沖を北東進中、船長がGPSプロッターを活用するなどして船位を正確に確認していなかったため、本件干出浜に乗り揚げたものと考えられる。</p>
<p>再発防止策</p>	<p>今後の同種事故等の再発防止に役立つ事項として、次のことが考えられる。</p> <ul style="list-style-type: none"> ・ 船長は、事前に航行予定海域の水路調査を行うとともに、航行の際にはGPSプロッターを活用すること。
