# 船舶事故調査報告書

| 事故種類 | 衝突（岩場） |
| 発生日時 | 令和6年8月21日 10時30分ごろ |
| 船種船名、総トン数 | 水上オートバイ 19. VXR、0.2トン |

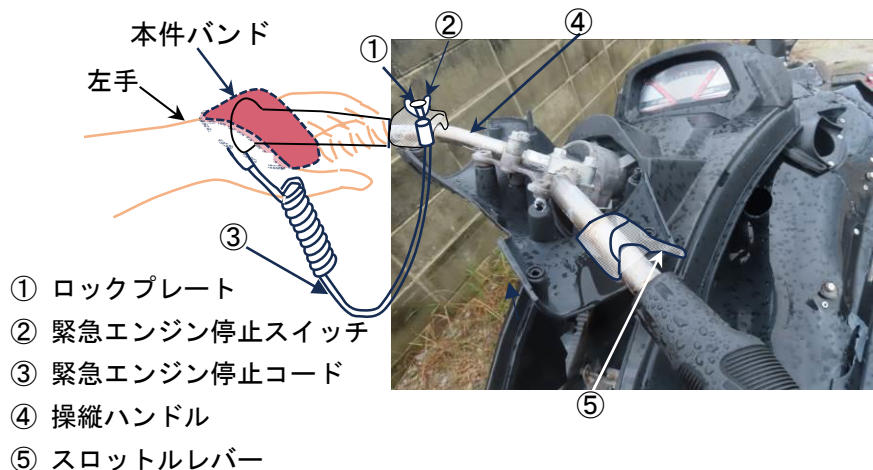
図2 本船の各エンジン停止機能装置等の配置図

船長は、緊急エンジン停止スイッチ<sup>\*1</sup>につながっている緊急エンジン停止コード<sup>\*2</sup>の一端のリストバンド（以下「本件バンド」という。）を手首に巻き付けず、左手4本の指先で掴んで操縦ハンドルの操作を行っていたので、本船が急加速した際に本件バンドが手から離れてしまい、同スイッチの停止機能を作動させることができなかった。（図2参照）

及び船長が本事故当時に操縦ハンドルを操作していた状況

| 分析 | <p>本船は、低速でスラロームしながら南南西進中、船長が、本件バンドを指先で掴んだ状態で操縦ハンドルの操作を行っていたことから、船体が右に傾いて本船の体勢を戻そうとスロットルレバーを操作して急加速した際、本件バンドが手から離れ、緊急エンジン停止スイッチの停止機能を作動させることができず、本件岩場に衝突したものと考えられる。</p> <p>本船は、本事故後にスロットルボディのエラー（異常）と診断されたこと並びに約2年前から船舶所有者による主機等の点検及び整備が行われていなかったことから、本事故当時、スロットルバルブが固着した状態となり、同バルブが作動した状態のまま前進した可能性があると考えられる。</p> |
| 原因 | <p>本事故は、本船が、南南西進中、船長が、本件バンドを指先で掴んだ状態で操縦ハンドルの操作を行っていたため、本船の体勢を戻そうとスロットルレバーを操作して急加速した際、本件バンドが手から離れ、緊急エンジン停止スイッチの停止機能を作動させることができず、本件岩場に衝突したものと考えられる。</p> |

| 再発防止策 | <p>今後の同種事故等の再発防止及び被害の軽減に役立つ事項として、次のことが考えられる。</p> <ul style="list-style-type: none"> <li>・水上オートバイの船長は、航行中、常時、緊急エンジン停止コードのリストバンドを手首に巻き付け、緊急時にエンジンを強制的に停止させることができるようにしておくこと。</li> <li>・水上オートバイの船長は、整備業者に依頼してスロットルバルブの部品を定期的に点検し、スロットルバルブ等に潤滑剤を補給すること。</li> <li>・船長は、事故が発生した場合、速やかに海上保安庁に通報すること。</li> </ul> |
