# 船舶事故調査報告書

令和7年4月23日

運輸安全委員会（海事専門部会）議決

| 事故種類 | 被引浮体搭乗者負傷 |

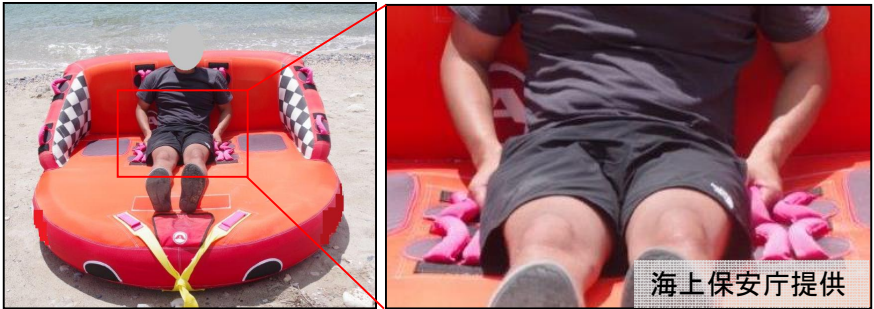
| 事故の経過 | <p>本船は、船長が1人で乗り組み、搭乗者Aほか2人の搭乗者が乗った3人乗りのトーイングチューブ（以下「本件浮体」という。）を長さ約20mのえい航索でえい航し、約30km/hの速力（対地速力、以下同じ。）で遊走していた。</p> <p>本件浮体は、前部が半円状で後部に背もたれがある形状であり、座面の腰掛ける場所及び背もたれに前後方向に両手を掴む带状の持ち手が設置されていた。</p> <p>本件浮体の搭乗者は、中央の座面に座り、両手で本件浮体に取り付けられた持ち手を掴んでいた。（図1参照）</p> <div data-bbox="555 1603 1433 1910"> </div> <p>図1 搭乗者Aが本件浮体で持ち手を掴んでいた状態（船長が再現）</p> <p>船長は、ふだんトーイングチューブをえい航する際、8の字を描く</p> |

| 分析 | <p>本船は、搭乗者 3 人を乗せた本件浮体を約 30 km/h の速力でえい航して遊走中、左へ急旋回したことから、本件浮体が右に振られ、搭乗者 A が、持ち手を掴み続けられなくなって落水し、負傷したものと考えられる。</p> <p>本船は、8 の字を描くように旋回中、船長が操縦ハンドルを大きく左に取ったことから、左へ急旋回したものと考えられる。</p> <p>搭乗者 A は、座面に座り、両手共に座面の持ち手を上方から掴んだ状態で本件浮体が右に振られたことから、持ち手を掴み続けられなくなったものと考えられる。</p> |

| 再発防止策 | <p>今後の同種事故等の再発防止及び被害の軽減に役立つ事項として、次のことが考えられる。</p> <ul style="list-style-type: none"> <li>・ 浮体をえい航する水上オートバイの船長は、旋回する場合、浮体の搭乗者が海上に振り落とされないよう減速すること、また、浮体の転覆や搭乗者の落水などの危険につながるような速度での急旋回を行わないこと。</li> <li>・ 船長は、事故が発生した場合、速やかに海上保安庁に通報すること。</li> </ul> |
