# 船舶事故調査報告書

令和7年4月23日

| 事故種類 | 乗揚 |
| 事故の概要 | 漁船 <sup>あおい</sup> 葵丸は、左転しながら航行中、さんご礁に乗り揚げた。 |

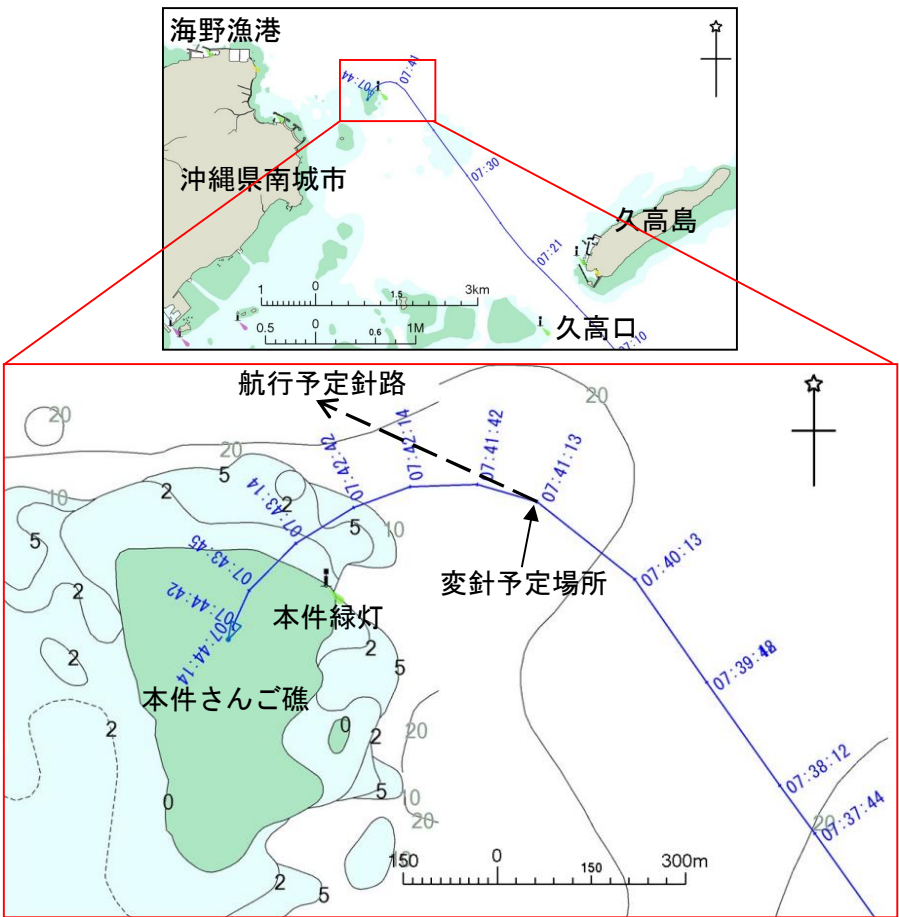
図1 航行経路図

船長は、本件緑灯を左舷正横付近に見る変針点に近づいた頃、操舵モードを手動操舵に切り替えて左舵30°を取り、海野漁港に向けて左転を開始した。

船長は、左舵30°を取ったまま左転中、居眠りし始め、ふと気が付いて周囲を見たところ、本件緑灯が左舷船尾方にあり、付近海面に白波が立っているのを認めたので、機関を中立にして減速しようとしたところ、船尾部に衝撃を感じた。(図1参照)
