# 船舶事故調査報告書

| 事故種類 | 乗揚 |
| 発生日時 | 令和6年10月5日 08時00分ごろ |
| 事故の概要 | 漁船 <sup>ゆい</sup> 唯丸は、西進中、リーフに乗り揚げた。 |

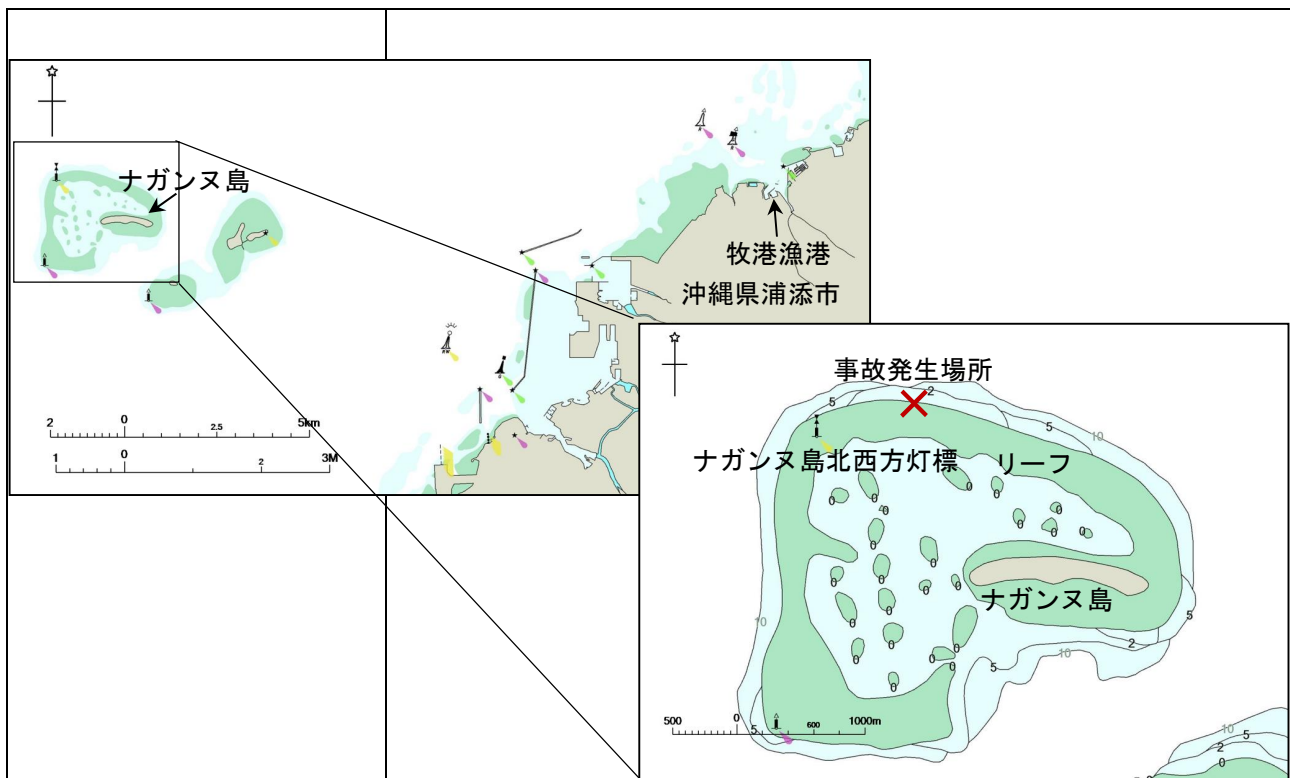
図1 事故発生場所概略図

| 事故の経過 | <p>本船は、船長が1人で乗り組み、漁を行う目的で、GPSプロッターを作動させ、沖縄県浦添市<sup>まきみなと</sup>牧港漁港を出港し、沖縄県久米島西方沖の漁場に向けて、ナガンヌ島北東方沖を約7ノットの対地速力で西進していた。</p> <p>船長は、ふだん牧港漁港を出港する際、GPSプロッターの表示範囲を1海里（M）（中心から約0.5M）とし、港内での船位を確認して港外に出た後、同表示範囲を広域表示に切り替え、目的地に向かう途中で接近する遠方の島を表示させていたが、本事故当時は、考え事をしていたので、1Mの表示範囲のまま操船を続けていた。</p> <p>船長は、ナガンヌ島北西方沖のナガンヌ島北西方灯標を正船首やや左舷方に、また、同島を左舷方に視認した。</p> <p>船長は、本船がナガンヌ島北方沖を十分に離れて航行していると思い込み、そのままナガンヌ島北西方灯標を同方向に見て、引き続き考え事をしながら目視により操船を続けていたところ、船底を擦る音が聞こえた後、行きあしが止まり、本船がナガンヌ島北西方沖のリーフ<sup>*</sup>1に乗り揚げたことに気付いた。</p> <p>（図1 参照）</p> |
