# 船舶事故調査報告書

令和7年4月23日

運輸安全委員会（海事専門部会）議決

| 事故の概要 | 漁船第十八美栄丸は、航行中、岩場に衝突した。 |

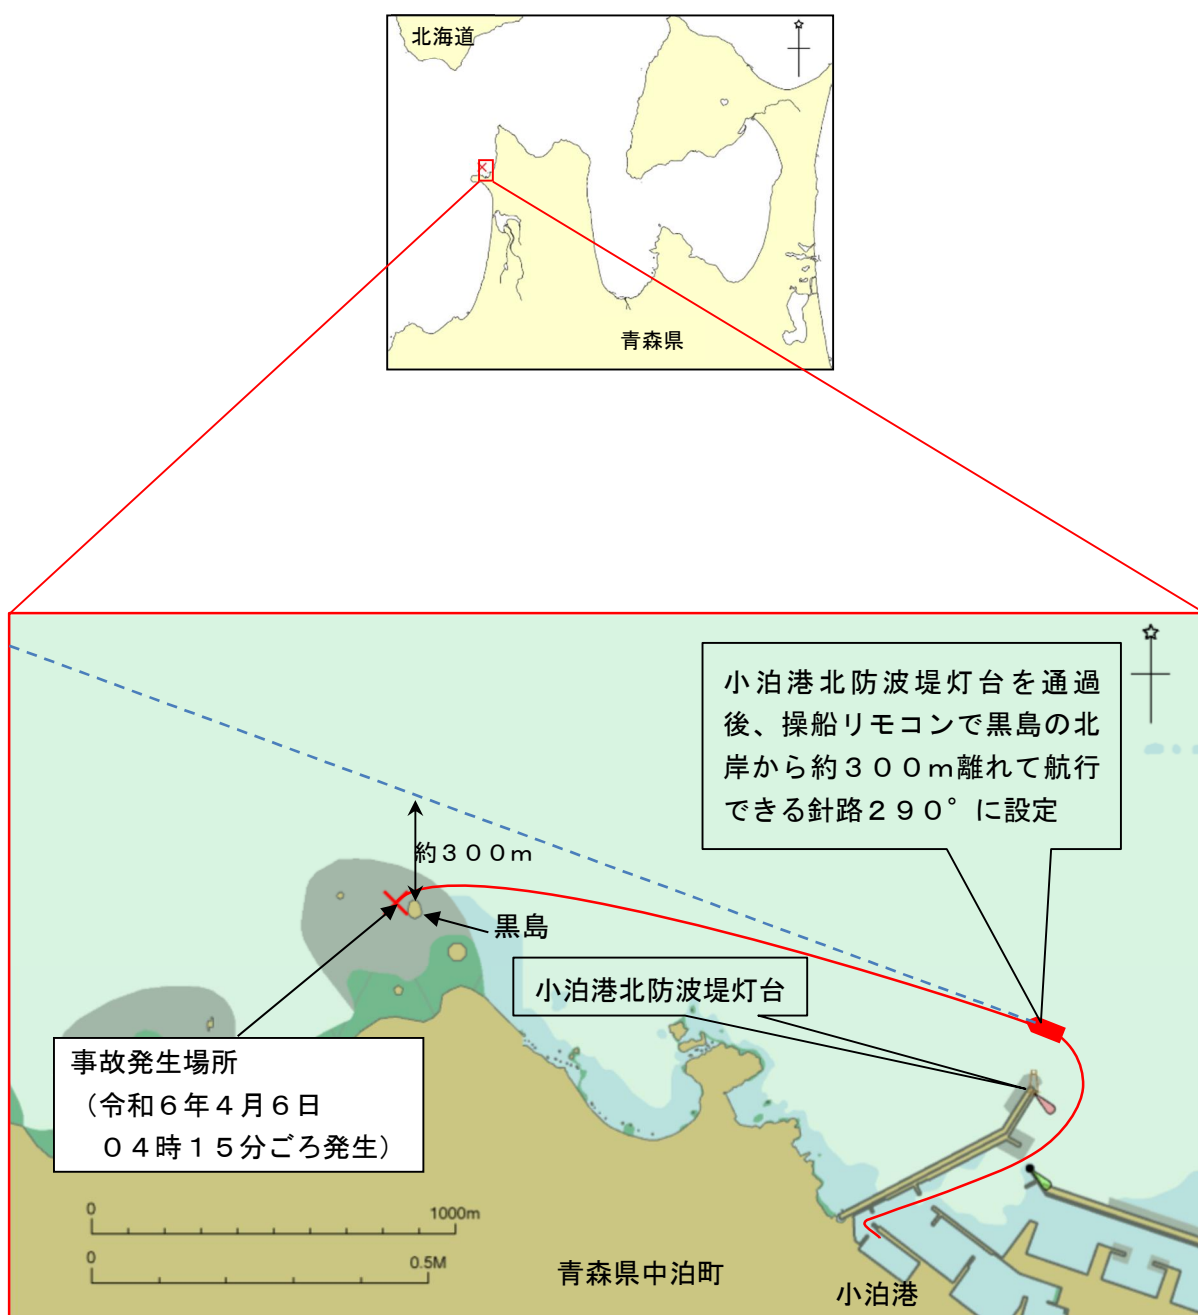
付図1 事故発生経過概略図

| | <p>近くにいた僚船を呼び、本船の左舷に横着けさせた後、僚船が小泊港に向けて本船のえい航を開始した。</p> <p>船長は、携帯電話で１１８番通報を行った。</p> <p>本船は、小泊港付近で、浸水量が多くなり、操舵室にいた船長が僚船に移った後、右舷側へ傾き、横転後、しばらくして転覆したので、僚船はえい航を中止し、同港内にいたクレーン船が本船を台船に引き揚げた。</p> <p>(付図１ 事故発生経過概略図 参照)</p> <p>船長は、めばる一本釣り漁船の船長として約４８年の経験があった。</p> <p>本事故時、目視では本件岩場が暗くて見えていない状況であったが、操船リモコンの操作後、船長はレーダー又はＧＰＳプロッターで本件岩場の位置を確認していなかった。</p> <p>船長は、操船リモコンを使用して、針路２９０°となるように船首を向けた後、同リモコンのダイヤルを中央にして窓枠の下に置いた。</p> <p>船長が、本事故後、操船リモコンのダイヤルを確認したところ、僅かに左舵が取られた状態であった。</p> |
