# 船舶事故調査報告書

令和7年4月23日

| 事故種類 | 衝突（灯浮標） |
| 事故の概要 | 漁船善昭丸は、北西進中、灯浮標に衝突した。 |

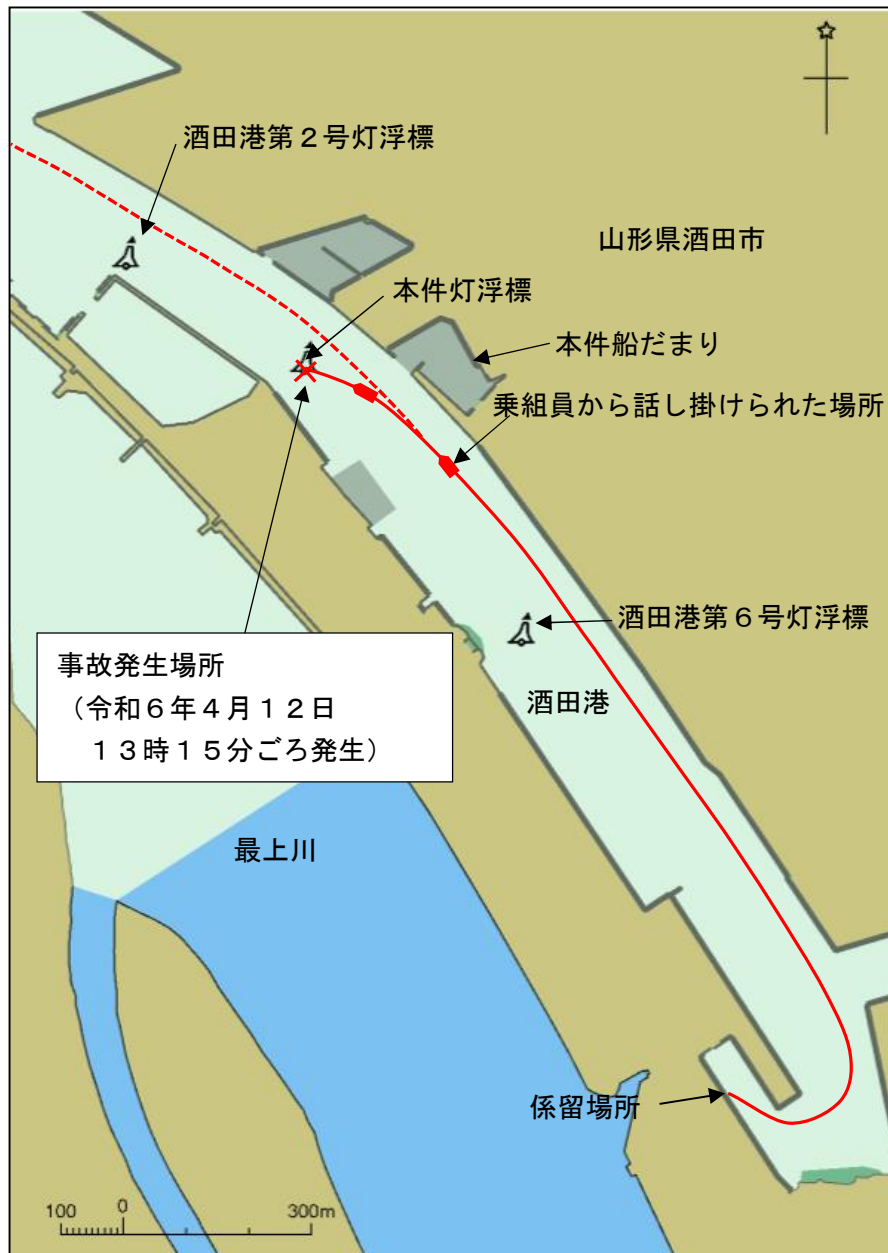
付図1 事故発生経過概略図

| 事故の経過 | <p>本船は、船長ほか1人が乗り組み、ひらめ刺し網漁の目的で、酒田港沖にある漁場に向けて酒田港を出航した。</p> <p>船長は、舵輪の後方に立ち、GPSプロッターを作動させ、操舵及び主機の遠隔操縦装置（以下「操船リモコン」という。）を使用して単独で操船に当たった。</p> <p>船長は、酒田港第6号灯浮標を左舷側に見て通過した後、第1船だまり物揚場（以下「本件船だまり」という。）から出航する船舶は見えづらいので、本件船だまりに近づかないよう、約2～3ノットの対地速力で北西進した。</p> <p>船長は、本件船だまりに差し掛かるところで、船尾甲板のクーラーボックスに船首方を見て座っていた乗組員から話し掛けられたので、後ろを振り返って乗組員と話をしていたところ、酒田港第4号灯浮標（以下「本件灯浮標」という。）に本船が衝突した。</p> <p>船長は、乗組員と共に船内を点検したが、エンジンからの振動や浸水もなく航行に支障はなかったので、本船をそのまま酒田港に帰港させた。</p> <p>船長は、本船の帰港後、本事故の発生を所属する漁業協同組合に連絡するとともに海上保安庁に通報した。</p> <p>（付図1 事故発生経過概略図 参照）</p> |

| 分析 | <p>本船は、北西進中、船長が、乗組員から話し掛けられ、後ろを振り返って乗組員と話することに気を取られ、船首方の見張りを行っていなかったことから、本件灯浮標に向かって接近していることに気付かず、本件灯浮標に衝突したものと考えられる。</p> <p>船長は、酒田港第６号灯浮標を左舷側に見て通過した後、本件船だまりから出航する船舶が見えづらかったので、ふだんから本件船だまりから距離をとり、本件灯浮標に接近して航行していたものと考えられる。</p> <p>船長は、本件灯浮標付近を航行していた際、乗組員から話し掛けられ、後ろを振り返っていたことから、いつの間にか左舵が取られた状態となったことに気付かなかったものと考えられる。</p> |
| 原因 | <p>本事故は、本船が、北西進中、船長が、後ろを振り返って乗組員と話することに気を取られ、船首方の見張りを行っていなかったため、本件灯浮標に向かって接近していることに気付かず、本件灯浮標に衝突したものと考えられる。</p> |

| 再発防止策 | <p>今後の同種事故等の再発防止に役立つ事項として、次のことが考えられる。</p> <ul style="list-style-type: none"> <li>・ 船長は、航行中、乗組員と会話をする際も灯標等の目標から目を離さず、常時、周囲の適切な見張りを行うとともに、船位と灯標等との位置関係を確認して航行すること。</li> </ul> |
