# 船舶事故調査報告書

| 事故種類 | 乗揚 |
| 発生日時 | 令和6年7月23日 11時40分ごろ |
| 事故の概要 | 漁船第三十八 <sup>いちよし</sup> ー吉丸は、南進中、暗岩に乗り揚げた。 |

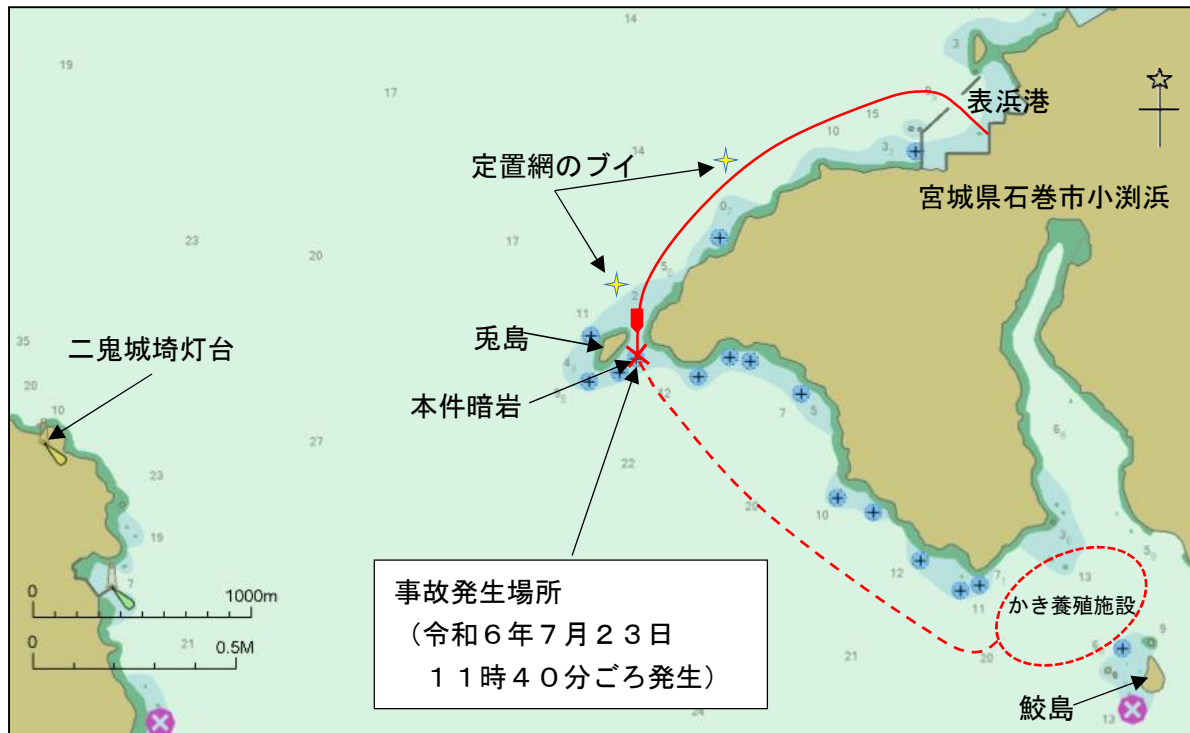
付図 1 事故発生経過概略図

| 事故の経過 | <p>本船は、船長ほか2人が乗り組み、同乗者1人を乗せ、操業を行う目的で、石巻市<sup>かき</sup>鮫島北西方沖にある<sup>かき</sup>養殖施設に向けて石巻市表浜港を出港した。</p> <p>船長は、舵輪後方の両舷に渡した板に座って、手動操舵で操船に当たり、本船を約9ノット（kn）の速力（対地速力、以下同じ。）で南西進させた。</p> <p>船長は、途中、兎島の南東方沖の暗岩のある浅瀬付近を南進するので、約4.5knに減速し、航行を続けていたところ、船底から何かにぶつかったような音が聞こえた。</p> <p>船長は、主機を停止して海面を確認したところ、‘海面下の暗岩’（以下「本件暗岩」という。）があるのを認めた。</p> <p>船長は、本船を本件暗岩から離して主機を中立とし、乗組員と共に船内を点検したが、エンジンからの振動もなく、船体の破損や浸水を発見できなかった。</p> <p>本船は、船長が、航行に支障はないと思い、そのまま鮫島北西方沖にある<sup>かき</sup>養殖施設に向かい、操業を行った後、兎島の西方沖を迂回して表浜港に帰港した。</p> <p>船長は、帰港後、再度、船体を点検したところ、バッテリー室から浸水しているのを認め、本船を上架した。</p> <p>（付図1 事故発生経過概略図 参照）</p> |

| 分析 | <p>本船は、南進中、船長が、本事故発生場所付近での航行経験を約４５年有しており、兎島の南東方沖に暗岩や浅瀬等があることを知っていたものの、ふだんからレーダー及びＧＰＳプロッターを使用して、船位を確認していなかったことから、暗岩や浅瀬等から十分に離れて航行しておらず、本件暗岩に乗り揚げたものと考えられる。</p> <p>船長は、本事故発生日の約１か月前に本船を購入したばかりであり、購入後、本船の喫水を測っていなかったことから、以前に乗船していた船よりも船尾の喫水が約０．７ｍ深くなっていたことに気付かなかったものと考えられる。</p> |
| 原因 | <p>本事故は、本船が、南進中、船長が、レーダー及びＧＰＳプロッターを使用して、船位を確認していなかったため、本件暗岩に乗り揚げたものと考えられる。</p> |

| 再発防止策 | <p>船長は、本事故後、再発防止策として次の改善措置を講じた。</p> <ul style="list-style-type: none"> <li>・ 兎島の南東方沖を航行せずに、同島の西方沖を迂回することとし、暗岩や浅瀬等から十分に離れて航行することとした。</li> </ul> <p>今後の同種事故等の再発防止に役立つ事項として、次のことが考えられる。</p> <ul style="list-style-type: none"> <li>・ 船長は、慣れた海域であってもＧＰＳプロッター等を活用して船位を正確に把握し、暗岩や浅瀬等を迂回するなどして、暗岩や浅瀬等から十分に離れて航行すること。</li> <li>・ 船長は、出航前に自船の喫水を把握しておくこと。</li> </ul> |
