# 船舶事故調査報告書

令和7年4月23日  
運輸安全委員会（海事専門部会）議決

| 事故種類 | 乗組員負傷 |
| 事故の概要 | 液体化学薬品ばら積船第三十三東洋丸 <sup>とうよう</sup> は、始動器盤内を点検中、乗組員が負傷した。 |

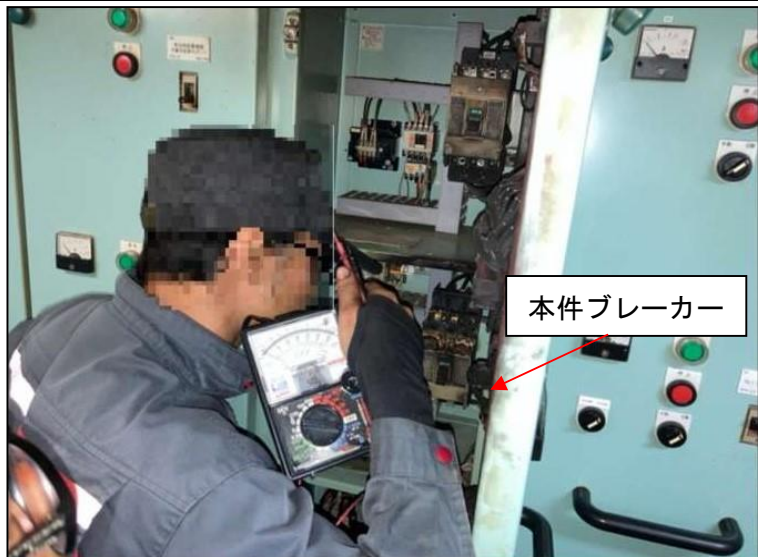
| 事故の経過 | <p>本船は、船長及び機関長ほか10人が乗り組み、企業専用栈橋に着<br/>栈後、積荷役を開始した。</p> <p>機関長は、機関制御室で当直中、No. 1 主機冷却高温清水ポンプを<br/>始動した際、電流針の指針が変動するのを見て、同ポンプ始動器盤<br/>(以下「本件始動器盤」という。)の外観点検を行ったが異状はみら<br/>れなかった。</p> <p>機関長は、本件始動器盤の内部を点検しようとテスターを準備し<br/>て、本件始動器盤の扉を開けたものの、交流電流の測定はできないこ<br/>とに気付いて、右手にテスターを持ったまま目視で点検を行ったが、<br/>異臭等もなかったので、より詳しく点検しようと通電したままの本件<br/>始動器盤内に顔を近づけたところ、突然ブレーカー（以下「本件ブ<br/>レーカー」という。）から閃光が放たれ、熱風を受けて、顔面及び右<br/>手に熱傷を負った。（写真1参照）</p> |

写真 1 負傷時の再現

- (1) メンテナンス会社によれば、本件ブレーカーの開閉回数は、100回未満であり、製造メーカーが交換を推奨する開閉回数約5,000回と比較して極めて少なく、整備不良ではないとのことであった。
- (2) 製造メーカーによれば、不具合の原因は、不明であるが、端子部分の汚れ等と湿気が反応して短絡した可能性も否定できず、入渠時等に定期的な清掃を実施することが望ましいとのことであった。

| 分析 | <p>本船は、荷役作業中、機関長が、絶縁用保護具を使用せず、本件始動器盤内の点検をしようとして扉を開け、通電したままの本件始動器盤に顔を近づけたことから、本件ブレーカーから突然閃光が放たれ顔面及び右手に熱風を受け、負傷したものと考えられる。</p> <p>機関長は、本件始動器盤の点検を行う際、ふだんは、電源を断として作業を行っていたものの、本事故当時は、目視点検であり確認程度で短時間で終了すると思ったことから、電源を断としなかったものと考えられる。</p> <p>機関長は、始動器盤等の点検を行う際、今まで絶縁用保護具を使用せずに支障なく点検していたことから、自身が感電することはないと思い、絶縁用保護具を使用していなかったものと考えられる。</p> <p>本件ブレーカーから突然閃光が放たれたのは、機関長が持っていたテスターの棒が始動器盤内のどこかに触れ、本件ブレーカー付近で短絡が生じた可能性があると考えられるが、製造メーカーによる開放点検の結果、原因不明としており、発火した原因及び状況等を明らかにすることはできなかった。</p> |
| 原因 | <p>本事故は、本船が荷役作業中、機関長が、本件始動器盤内の点検をしようとして扉を開け、絶縁用保護具を使用せず、通電したままの本件始動器盤に顔を近づけたため、本件ブレーカーから突然閃光が放たれ顔面及び右手に熱風を受けたことにより発生したものと考えられる。</p> |

本件ブレーカーは、メンテナンス会社担当者により新替えされた。

| 再発防止策 | <p>船舶所有会社は、本事故後、今後の事故防止対策として、絶縁用保護具を整備し、感電のおそれがある作業を行う際には絶縁用保護具の使用を指導した。</p> <p>今後の同種事故等の再発防止及び被害の軽減に役立つ事項として、</p> |

| | <p>次のことが考えられる。</p> <ul style="list-style-type: none"><li>・ 乗組員は、電気設備の点検作業を行う際、異状がある電気機器を予備機に切り替えたり、電源を断としたりして、感電のおそれがないよう安全を確保した上で実施すること。</li><li>・ 船舶所有者は、配電盤の点検作業を行う乗組員に対し、絶縁用保護具を使用させること。</li><li>・ 船舶所有者は、ブレーカー内の短絡を未然に防ぐため、入渠時等、定期的に清掃を実施することが望ましい。</li></ul> |
