船舶事故調査報告書

令和7年4月23日

事故種類	火災
発生日時	令和6年4月2日 11時50分ごろ
発生場所	明石海峡南西方 富島港北防波堤灯台から真方位314° 3.3海里付近 (概位 北緯34° 35.3′ 東経134° 53.1′)
事故の概要	貨物船第三大晴丸は、航行中、機関室で火災が発生した。
事故調査の経過	令和6年8月1日、主管調査官（神戸事務所）を指名 原因関係者から意見聴取手続実施済
事実情報 船種船名、総トン数 船舶番号、船舶所有者等	貨物船 第三大晴丸、497トン 134510、株式会社G LINE JAPAN 及び個人（船舶所有者）、御前崎海運株式会社（運航者） ディーゼル機関、船内機、4サイクル、出力735kW、回転数毎分310、6気筒、ボア340mm、使用燃料A重油、平成7年2月機関製造、平成6年7月進水
乗組員等に関する情報	船長、四級（航海） 機関長、四級（機関）（機関限定）
負傷者	なし
損傷	主機過給機の空気入口部フィルターに焼損
気象・海象	気象：天気 晴れ、風向 東南東、風力 2、視界 良好 海象：海上 平穏
事故の経過	<p>本船は、船長及び機関長ほか3人が乗り組み、約11ノットの対地速力で航行していた。</p> <p>主機は、本航海の2日前、‘主機燃料油供給配管の6番シリンダー燃料噴射ポンプへの枝管の溶接部’（以下「枝管溶接部」という。）にピンホールが生じているのが発見され、枝管溶接部に‘ゴムチューブ及びウエス’（以下「ゴムチューブ等」という。）を巻く応急処置が施されていた。</p> <p>機関長は、機関室で当直に当たっていたところ、枝管溶接部の応急処置を施した箇所から燃料油が漏れいしているのを認めた。</p> <p>機関長は、枝管溶接部のピンホールにゴムチューブ等を巻き直し、数日後に予定されていた修理時まで航行可能と思い、船長に報告して主機の運転を続けていたところ、約2時間後、機関室内で白煙を認めた。</p> <p>機関長は、主機過給機の周辺から白煙及び火炎が発生しているのを認め、船長に火災発生を報告して減速を依頼し、他の乗組員と共に持ち運び式粉末消火器を用いて消火活動を行って鎮火を確認後、枝管溶</p>

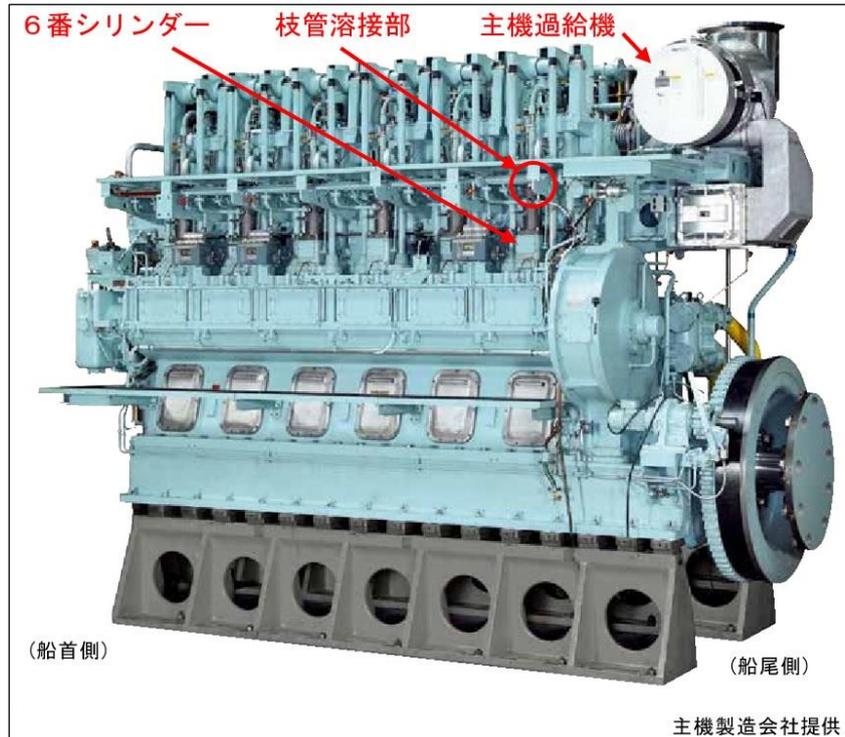
写真1 類似の主機の写真

機関長は、枝管溶接部のゴムチューブ等が、航行中に主機の振動によりずれて、ピンホールから霧状に噴き出した燃料油が主機過給機の高温部に飛散して出火したものと判断した。

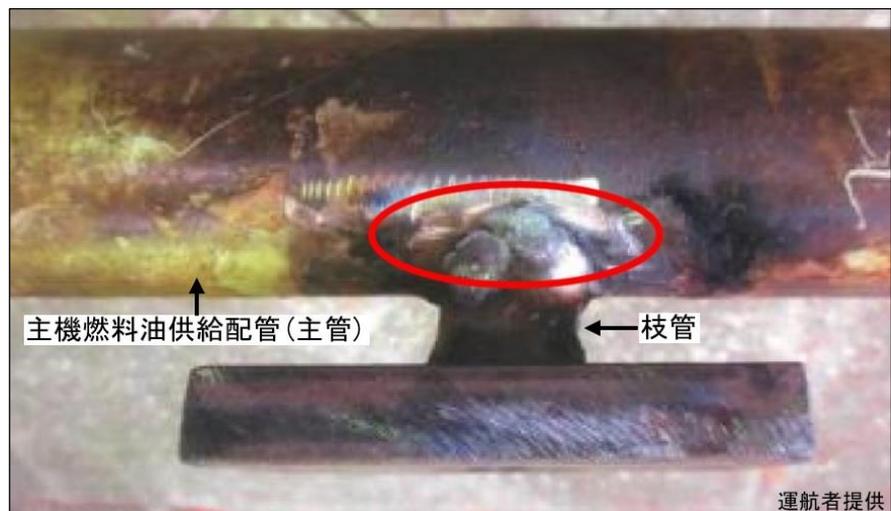
写真2 枝管溶接部(修理後)

接部のピンホールから燃料油が霧状に噴き出していることを認めた。

枝管溶接部のピンホール箇所は、本航海2日前の応急処置の後、船

<p>船所有者及び運航者の手配により4月5日（本事故発生の3日後）に機関整備会社による修理が行われる予定となっていた。</p> <p>機関長は、4月2日に本船に乗船した際、前任の機関長からその旨の引継ぎを受けていた。</p>
分析	<p>本船は、航行中、機関長が、ゴムチューブ等による応急処置が施されていた枝管溶接部のピンホールから燃料油が漏えいしているのを認めた際、適切な応急処置を行わなかったことから、その後の主機の運転中にゴムチューブ等が主機の振動によりずれて、同ピンホールから霧状に噴き出した燃料油が主機過給機の高温部に飛散して出火したものと考えられる。</p> <p>機関長は、再度枝管溶接部のピンホールにゴムチューブ等を巻き直す応急処置を施すことにより、数日後に予定されていた修理時まで航行が可能と思ったことから、硬化材等の補修材による適切な応急処置を行わなかったものと考えられる。</p> <p>枝管溶接部のピンホールに施されたゴムチューブ等による応急処置は、ゴムチューブ等が主機の振動によりずれて燃料油の漏えいが再発したことから、修理予定日まで燃料油の漏えいを防止する処置としては適切ではなかったものと考えられる。</p>
原因	<p>本事故は、本船が、枝管溶接部のピンホールに応急処置が施された状態で航行中、機関長が、応急処置部から燃料油が漏えいしているのを認めた際、適切な応急処置を行わなかったため、その後の主機の運転中にゴムチューブ等が主機の振動によりずれて、同ピンホールから霧状に噴き出した燃料油が、主機過給機の高温部に飛散して出火したことにより発生したものと考えられる。</p>
再発防止策	<p>今後の同種事故等の再発防止に役立つ事項として、次のことが考えられる。</p> <ul style="list-style-type: none"> ・ 船長及び機関長は、航行中に燃料油配管から燃料油の漏えいを認めた場合、破損箇所を詳細に確認し、燃料油が再度漏えいしないよう硬化材等の補修材による適切な応急処置を講じること。また、船内で適切な処置を行えない場合には、燃料油の付近高温部への飛散により火災が発生する可能性があるため、躊躇せず航行を中止し、機関整備会社による修理が必要であることを船舶所有者及び運航者に報告すること。 ・ 船舶所有者は、過給機や排気ガス管等の高温部付近に、燃料油配管に破損が生じて高圧燃料油が飛散した場合に備えて、飛散防止テープを巻いておくことが望ましい。
