船舶事故調査報告書

令和7年5月28日
運輸安全委員会（海事専門部会）議決

事故種類	衝突
発生日時	令和6年9月13日 14時33分ごろ
発生場所	兵庫県姫路市松島南東方沖 松島灯台から真方位137° 5.4海里（M）付近 （概位 北緯34° 31.7′ 東経134° 33.0′）
事故の概要	貨物船XIN FENG HAIは、南西進中、また、漁船福神丸は、北北西進中、両船が衝突した。
事故調査の経過	令和6年9月27日、主管調査官（神戸事務所）を指名原因関係者から意見聴取手続実施済
事実情報 船種船名、総トン数 船舶番号、船舶所有者等	A 貨物船 XIN FENG HAI（パナマ共和国籍）、2,915トン 8648042（IMO番号）、XINFENGHAI SHIPPING CO.,LTD B 漁船 福神丸、4.9トン HG3-43146（漁船登録番号）、個人所有
乗組員等に関する情報	A 船長A（中華人民共和国籍）、暫定締約国資格受有者承認証 船長（パナマ共和国発給） 航海士A（中華人民共和国籍）、締約国資格受有者承認証 二等航海士（パナマ共和国発給） B 船長B、一級小型・特殊・特定
負傷者	A なし B 重傷 1人（船長B）
損傷	A 左舷船尾部外板に擦過傷 B 左舷船首部外板に亀裂
気象・海象	気象：天気 晴れ、風向 南南西、風力 2、視界 良好 海象：海上 平穏、潮汐 上げ潮の初期
事故の経過	A船は、船長A及び航海士Aほか12人（全員中華人民共和国籍）が乗り組み、鉄鉱石約1,800tを積載し、関門港に向かう目的で、松島南東沖を約10ノット（kn）の速力（対地速力、以下同じ。）で南西進していた。 航海士Aは、甲板員（以下「甲板員A」という。）を操舵に当たらせて操船を指揮していたところ、6Mレンジに設定していたレーダー画面で左舷船首方約40～50° 約2Mに小型船の映像を認め、双眼鏡でB船が北北西進していることを認めた。（図1参照）

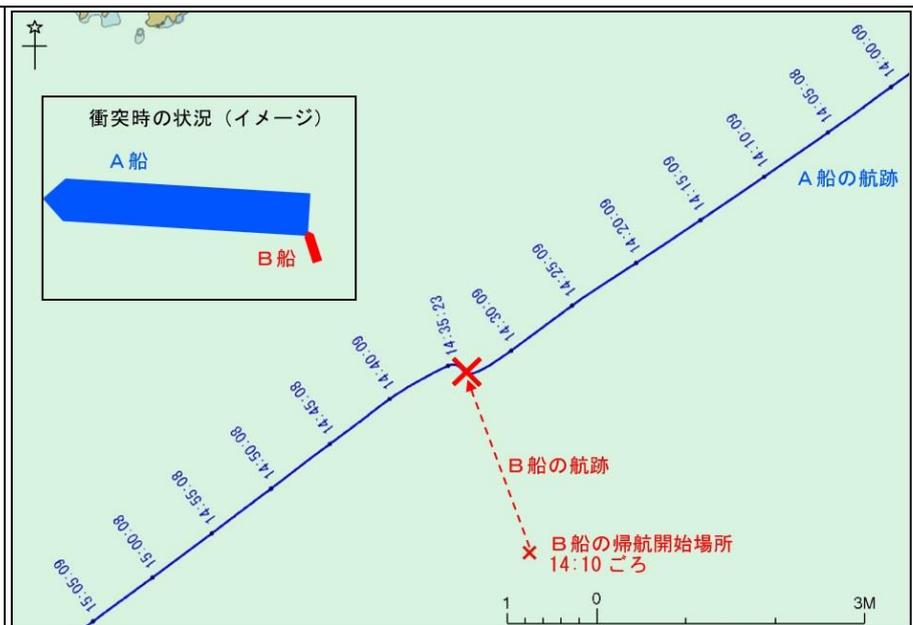
図1 事故発生経過概略図

航海士Aは、小型船はふだん自船に接近してから避航することが多いので、B船もそのうちに変針すると思い、レーダー及び目視でB船の動静を監視することとした。

航海士Aは、B船の動静監視を続けていたところ、B船が約1Mまで接近しても変針しなかったので、注意喚起の目的で長音1回の汽笛を鳴らした。

航海士Aは、B船が変針せずに約0.2Mまで接近したので衝突の危険を感じ、甲板員Aに右舵20°を取るよう指示してA船を右転させた後、B船がA船の船尾方を通過していくように見えたので、左転して元の針路に戻し南西進していたところ、海上保安庁から国際VHF無線電話でA船とB船とが衝突したと聴き、指定された付近の港に向かった。

船長Bは、帰航を開始するときに前路を見渡した際、他船が見当たらず航行の支障となる他船はいないと思い、自動操舵のまま操舵室から前部甲板に移動し、下を向いて漁獲物の仕分け作業に意識を集中していたところ、B船の船首部とA船の左舷船尾部とが衝突した。
