船舶事故調査報告書

令和7年5月28日

運輸安全委員会（海事専門部会）議決

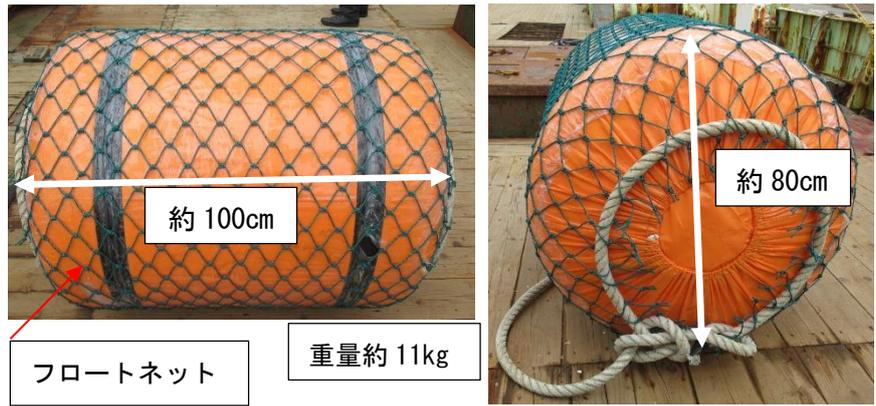
図1 浮き樽の状況

事故種類	乗組員負傷
発生日時	令和6年2月10日 01時30分ごろ
発生場所	北海道岩内町岩内港西方沖 岩内港東外防波堤灯台から真方位263°24.9海里（M）付近 （概位 北緯42°56.8′ 東経139°57.1′）
事故の概要	漁船第三十七まるや丸は、かにかご漁の操業準備中、乗組員が負傷した。
事故調査の経過	令和6年4月4日、主管調査官（函館事務所）を指名 原因関係者から意見聴取手続実施済
事実情報 船種船名、総トン数 船舶番号、船舶所有者等	漁船 第三十七まるや丸、125トン 132855、香北漁業有限会社
乗組員等に関する情報	船長兼漁労長、五級（航海） 乗組員A、六級（航海）
負傷者	重傷 1人（乗組員A）
損傷	なし
気象・海象	気象：天気 晴れ、風向 北西、風力 3、視界 良好 海象：波向 北西、波高 約1m
事故の経過	<p>本船は、船長兼漁労長（以下「船長」という。）及び乗組員Aほか11人が乗り組み、かにかご漁の操業の目的で、北海道小樽市小樽港を出港し、岩内港西方沖の漁場に向かった。</p> <p>本船は、漁場に到着して1回目の操業（揚げかご及び投かご）を終え、船長が単独で操船に当たり、約3M北西方に位置する2回目の操業場所へ向けて、約9.5ノットの対地速力で航行を始めた。</p> <p>経験が豊富な各乗組員は、いずれも自身の判断で次の操業の準備に当たり、乗組員A及びもう一人の乗組員（以下「乗組員B」という。）は、2回目の操業の際に交換予定の浮き樽を準備することとした。</p> <p>浮き樽（重量約11kg）は、発泡スチロール製のコアをポリエチレン製のカバーで包み、フロートネットを被せたもので、漁具の端に繋いで浮標として使用されており、使用に伴いしだいに萎んでくるので、状態によって交換する必要があった。（図1参照）</p>

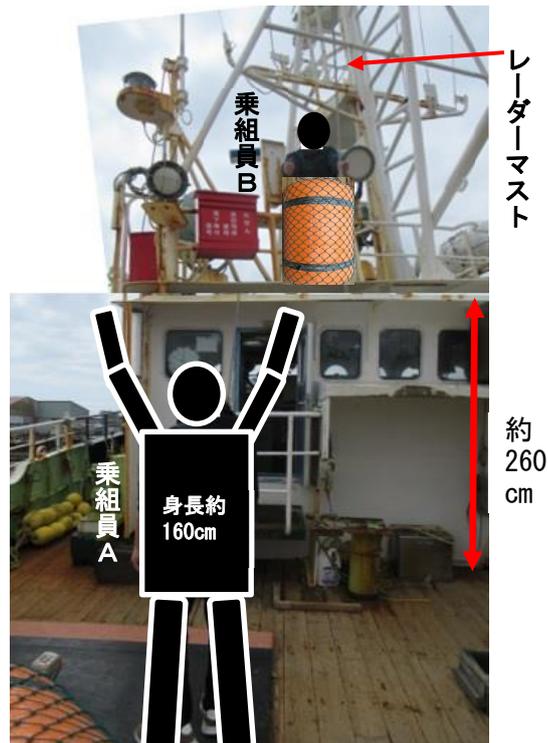
図2 本件作業の状況

乗組員Aは操舵室の僅か後方の甲板上に、乗組員Bは操舵室の上部に立ち、乗組員Bは、乗組員Aが浮き樽を受け取るために両手を上げた姿勢で構えているのを確認し、声を掛けた後、最初の1個目の浮き樽を立てた状態で、両手で掴んで渡そうとしたところ、浮き樽のフロートネットが操舵室上部のレーダーマストに引っ掛かった。（図2参照）

乗組員Aは、浮き樽のフロートネットが引っ掛かった状況が見え、両手を上げた姿勢のまま数分間待機し、その後、引っ掛かりが外れて渡された浮き樽を両手で受け取ろうとしたところ、受け取り損ねてヘルメットを着用した頭部に当たった。

<p>は与えておらず、浮き樽は柔らかく、それ程重量があるものではないので、2人で作業を行うことに問題はなかった。</p> <p>② 乗組員A</p> <p>本件作業の際、両腕を上げた姿勢のまま待機していたので、しだいに両腕が疲労し、疲労した状態のまま浮き樽を受け取ったので、受け取り損なってしまった。</p>
分析	<p>本船は、岩内港西方沖を北西進しながら次の操業の準備中、甲板上で本件作業を行っていた乗組員Aが、操舵室上部の乗組員Bから渡された浮き樽を受け取り損なったことから、浮き樽が頭部に当たり負傷したものと考えられる。</p> <p>乗組員Aは、乗組員Bが渡そうとした浮き樽がレーダーマストに引っ掛かって手間取っている間、両腕を上げた姿勢で待機していたことから、両腕が疲労し、浮き樽を受け取り損なったものと考えられる。</p>
原因	<p>本事故は、夜間、本船が、岩内港西方沖を北西進しながら次の操業の準備中、甲板上で本件作業を行っていた乗組員Aが、両腕が疲労した状態のまま本件作業を続けたため、操舵室上部の乗組員Bから渡された浮き樽を受け取り損ね、浮き樽が頭部に当たったことにより発生したものと考えられる。</p>
再発防止策	<p>今後の同種事故等の再発防止に役立つ事項として、次のことが考えられる。</p> <ul style="list-style-type: none"> ・ 漁船の乗組員は、高所から漁具等の受渡し作業を行う場合、受け取る側と受け渡す側が互いに声を掛け合い、態勢が整ったことを確認の上で作業を進め、腕の疲労等の支障を感じた際は、一旦作業を中断すること。また、上方から漁具等を下ろす際、補助索を利用して、急な落下を防ぐようにすることが望ましい。
